Ministero delle Infrastrutture e della Mobilità Sostenibili
Consiglio Superiore dei Lavori Pubblici

APPENDICI E ALLEGATI

Allegato C. Schede difettologiche

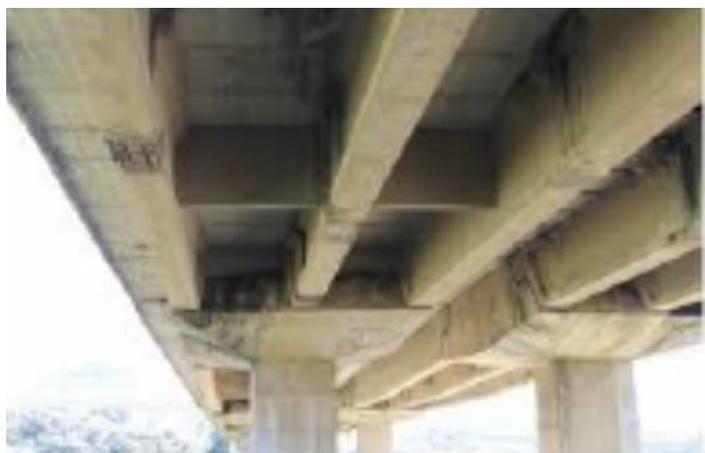
Figura A.1 – Impalcato tipico di Ponte a travata in c.a.p. con sezione aperta e travi parallele

Con riferimento al caso di **Errore. L'origine riferimento non è stata trovata.**, che rappresenta l'impalcato di un tipico ponte a sezione aperta con travi parallele, l'esempio di identificazione riportato nel seguito a titolo meramente indicativo, e comunque non esaustivo, è inteso a meglio illustrare la sequenza di scomposizione in sottoelementi e lo schema per la loro identificazione (**Errore. L'origine riferimento non è stata trovata.**). I sottoelementi devono essere accompagnati da opportune misure (m o m²), utili per la valutazione dell'estensione del degrado e dei costi di ripristino.

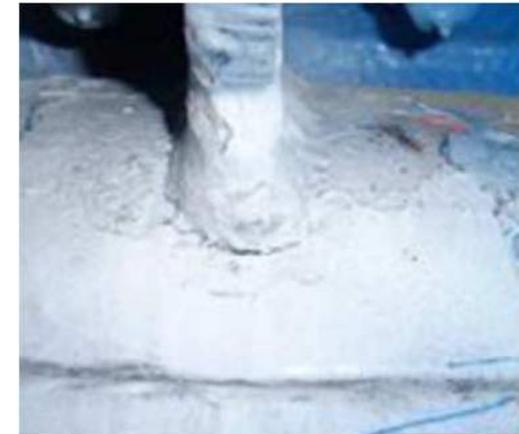
Difetti di saldatura

I difetti, localizzati lungo lo sviluppo dei cordoni di saldatura, risultano particolarmente pericolosi poiché riducono i valori di resistenza e tenacità del giunto saldato e con il tempo possono causare la frattura della saldatura stessa. Essi si manifestano sotto forma di:

- cricche, ossia microlesioni o fessurazioni sui cordoni di saldatura;
- inclusioni di natura solida e gassosa o soffiature superficiali, riconoscibili dalla presenza di piccoli crateri sulla superficie del cordone;
- irregolarità sulle maglie del cordone con evidente variazione del suo profilo per presenza di avvallamenti, irregolarità dei bordi, ecc.

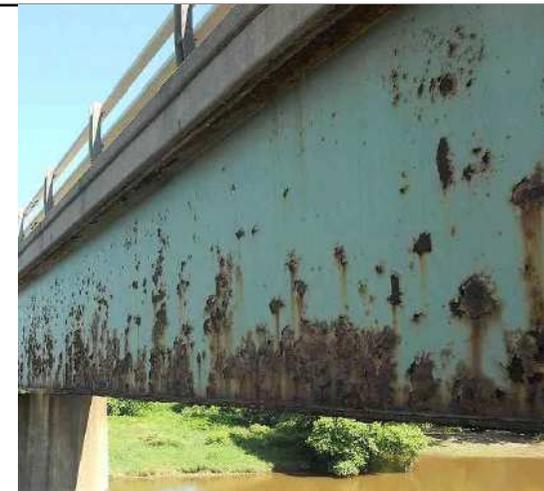
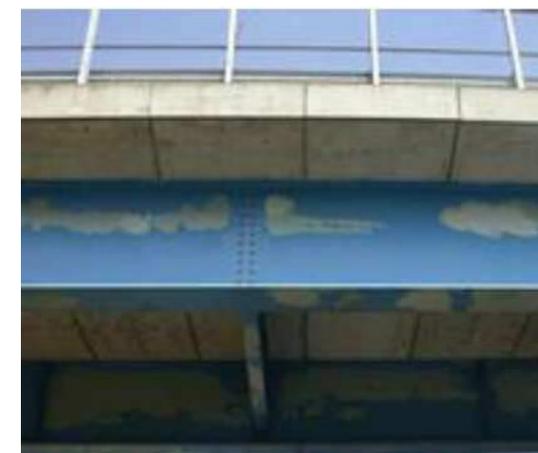
Sfogliamento vernice

Questo difetto se non viene tempestivamente e opportunamente riparato può portare alla **corrosione** e **ossidazione** degli elementi strutturali.

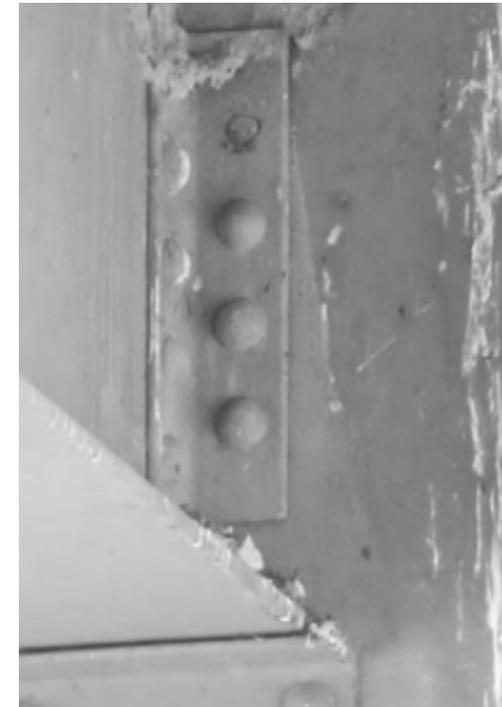
Difetti di chiodatura

In alcuni casi si arriva alla caduta di uno o più chiodi con conseguenza perdita di efficacia della connessione.

Talvolta si trova associato a **deformazioni delle anime/piattabande** degli elementi collegati dal giunto chiodato e in corrispondenza di **lesioni ai nodi**.

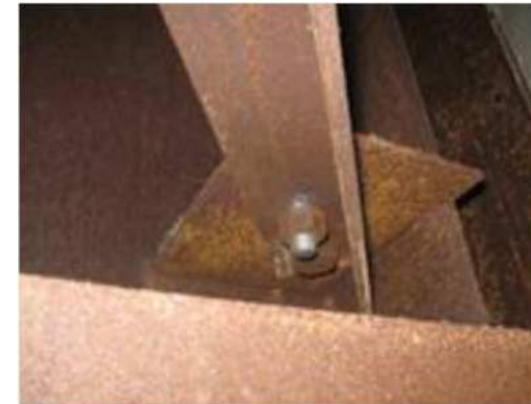
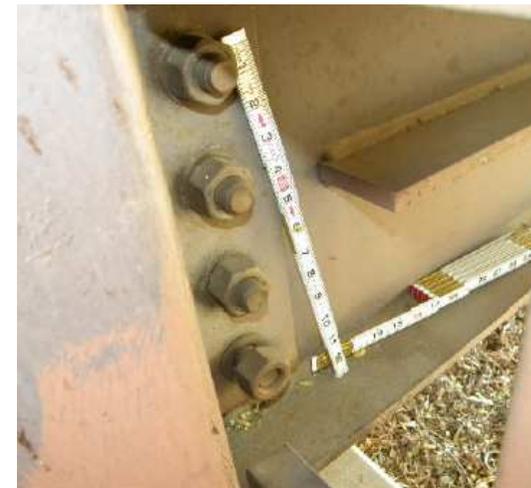
Bulloni allentati

L'evoluzione del fenomeno può comportare la presenza di **bulloni tranciati** o addirittura la caduta del bullone e quindi la riduzione della capacità portante della giunzione. Nel caso in cui il difetto interessi gli apparecchi di appoggio, la sua presenza può essere denunciata da un funzionamento anomalo dell'apparecchio stesso.

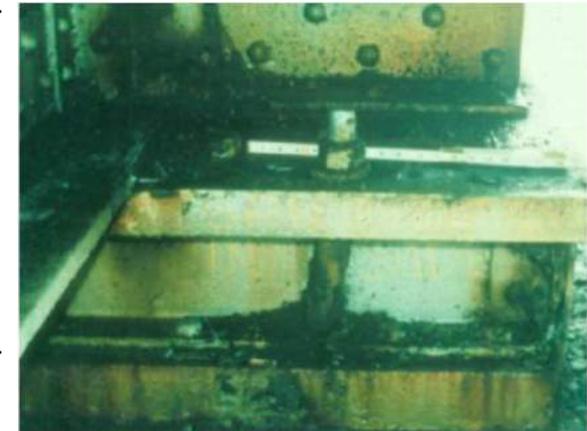
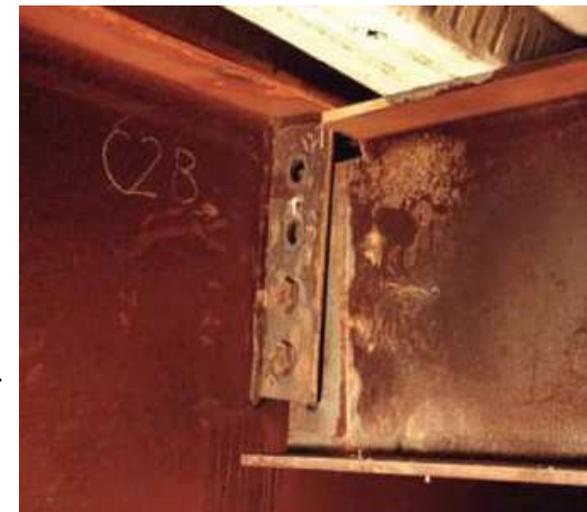
Bulloni tranciati

Il difetto può essere conseguenza di coppie di serraggio insufficienti, per cui è possibile rilevare la presenza di **bulloni allentati**. Nei casi più gravi si riscontra la contemporanea presenza di **deformazione anime/piattabande** e **corrosione**.

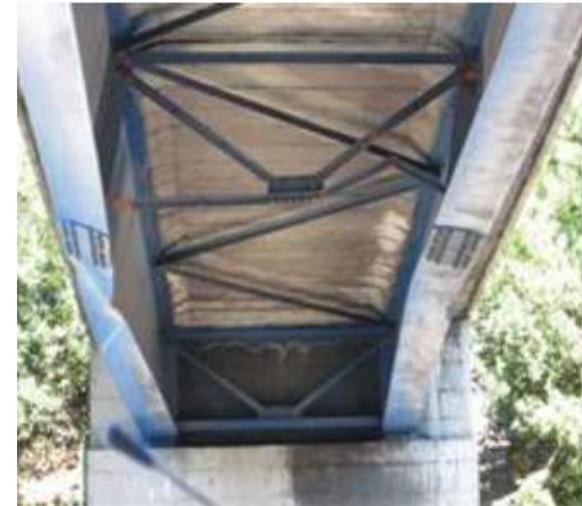
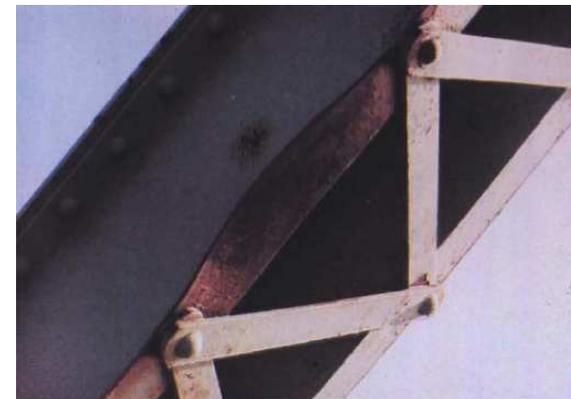
Deformazione anime / piattabande

In concomitanza con questo difetto spesso si riscontrano fenomeni quali **sfogliamento della vernice**, **corrosione** e difetti caratteristici dei giunti bullonati o saldati.

Il fenomeno si riferisce alle sole sezioni aperte, altrimenti si parla di **deformazioni su pareti di travi scatolari**.

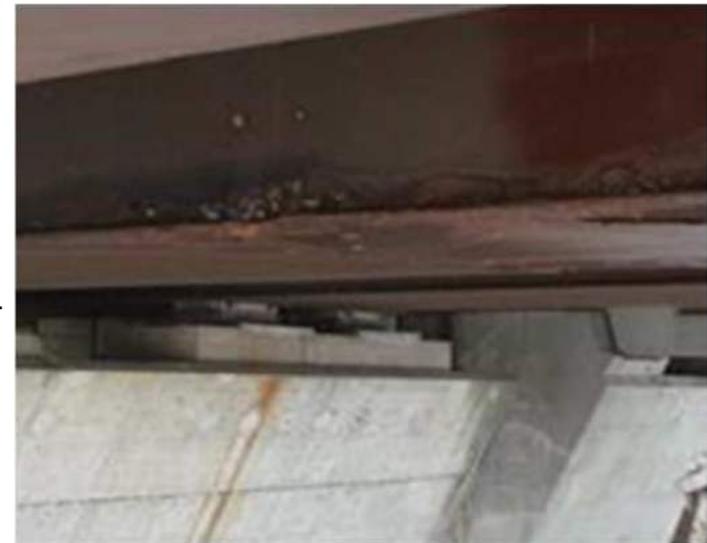
Deformazione pareti travi scatolari

- deformazioni impresse al montaggio per errate tolleranze costruttive;
- avanzati stadi di corrosione, con conseguente riduzione di sezione resistente;
- carichi concentrati non previsti o fenomeni di instabilità locale, nel caso di sezioni con lamiere sottili o non sufficientemente irrigidite.

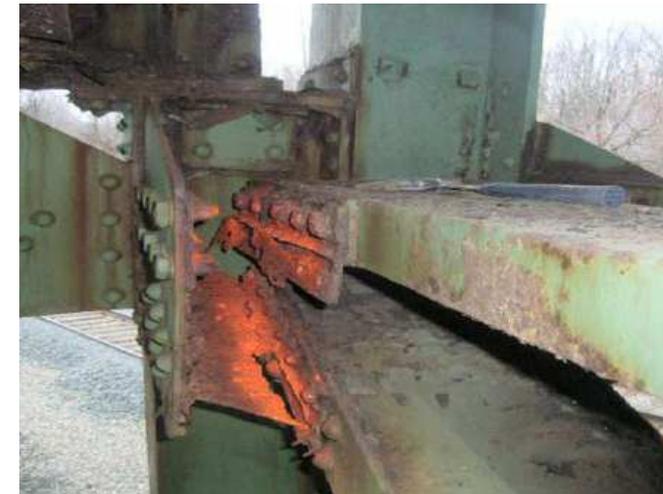
Per nodo si intende il punto di convergenza di elementi strutturali in acciaio, quali i tiranti e i puntoni di una travatura reticolare. Le lesioni a cui si riferisce il difetto possono riguardare sia gli elementi di collegamento e le piastre di nodo (saldature, bullonature, chiodature), sia gli elementi strutturali collegati.

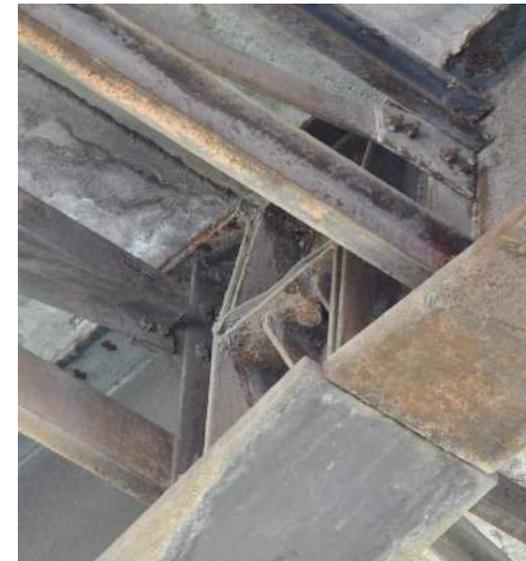
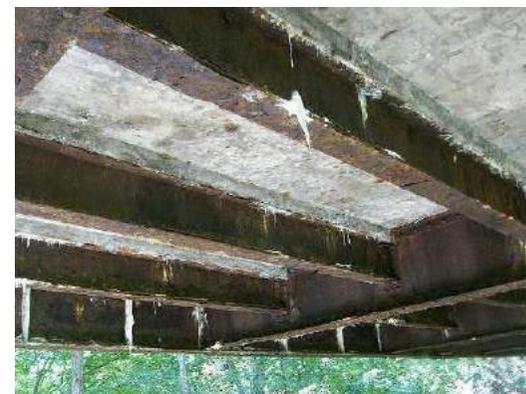
La corrosione è dovuta al contatto del materiale con l'acqua e l'umidità, per cui è spesso correlata all'assenza di un adeguato sistema di convogliamento delle acque, alla presenza di **ristagni d'acqua** e all'esposizione del materiale a seguito di **sfogliamento della vernice**. Essa è la fase successiva del fenomeno di ossidazione, che si limita agli strati più superficiali degli elementi.

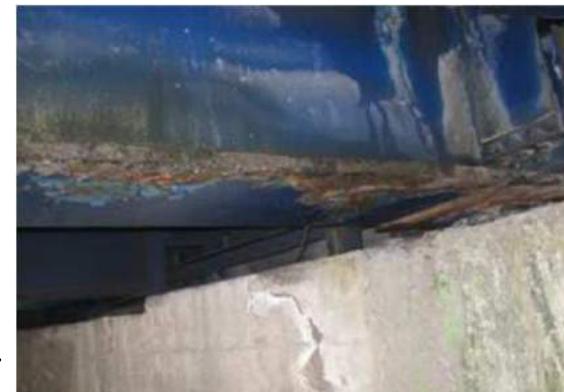
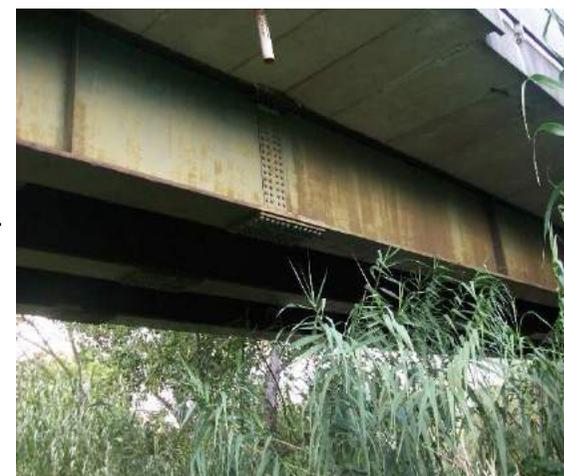
Ossidazione

L'ossidazione è dovuta al contatto del materiale con l'acqua e l'umidità, per cui è spesso correlata all'assenza di un adeguato sistema di convogliamento delle acque, alla presenza di **ristagni d'acqua** e all'esposizione del materiale a seguito di **sfogliamento della vernice**. Essa è la fase precedente del fenomeno di **corrosione**, il quale può manifestarsi nel caso in cui non si contrasti opportunamente la sua evoluzione.

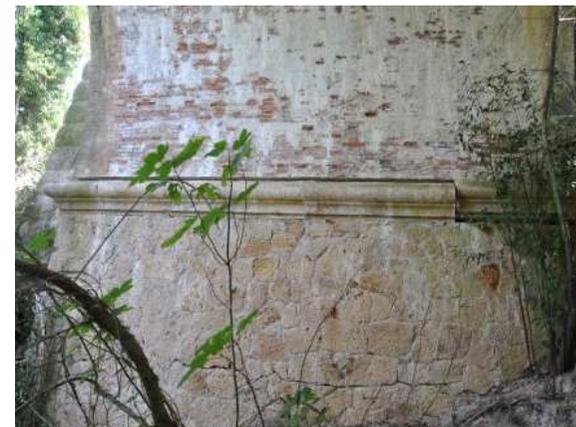
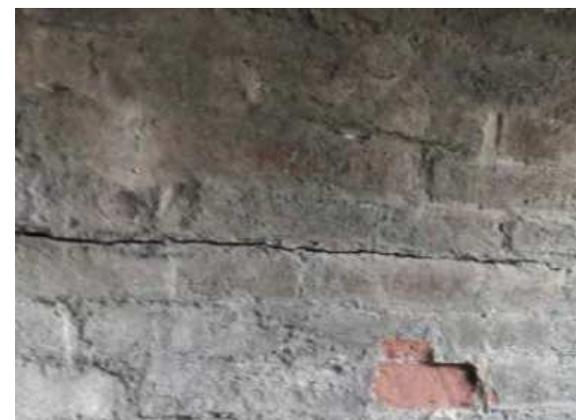
La presenza di lesioni facilita le infiltrazioni di acqua e degli agenti aggressivi che possono danneggiare la consistenza della muratura anche al suo interno, per cui potrebbero favorire la presenza di **macchie di umidità** e/o **dilavamento** della muratura.

Il difetto non deve essere confuso con altri tipi di stati fessurativi, quali **fessure verticali, diagonali, o distacchi di interi elementi strutturali** (distacco del timpano nei ponti ad arco), né con la **polverizzazione** dei corsi di malta.

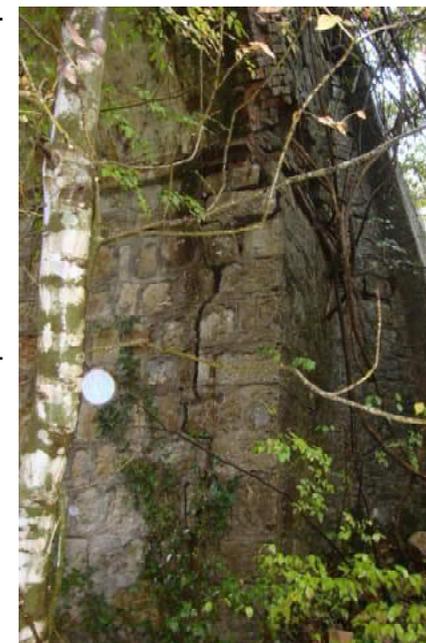
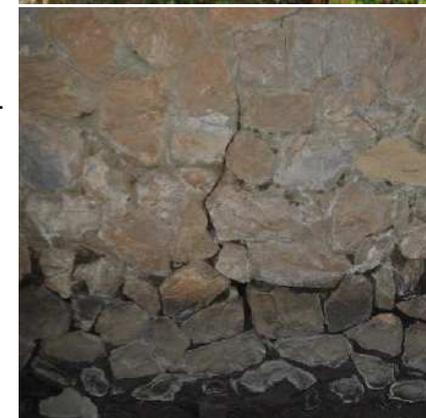
Fessure verticali

La presenza di lesioni facilita le infiltrazioni di acqua e degli agenti aggressivi attraverso il materiale, per cui potrebbero favorire la presenza di **macchie di umidità** e/o **dilavamento** della muratura.

Il difetto non deve essere confuso con altri tipi di stati fessurativi, quali **fessure orizzontali**, **diagonali**, o **distacchi di interi elementi strutturali** (distacco del timpano nei ponti ad arco), né con la **polverizzazione** dei corsi di malta.

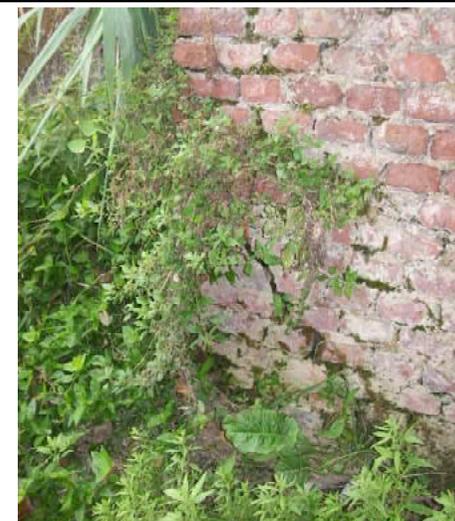
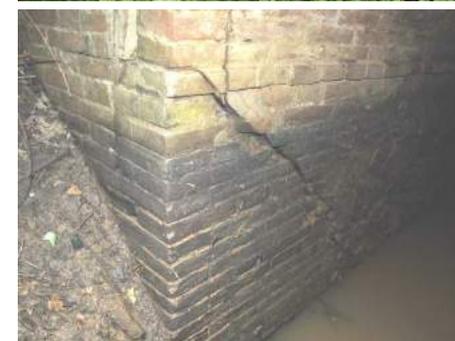
Fessure diagonali

La presenza di lesioni facilita le infiltrazioni di acqua e degli agenti aggressivi attraverso il materiale, per cui potrebbe favorire la presenza di **macchie di umidità** e/o **dilavamento** della muratura.

Il difetto non deve essere confuso con altri tipi di stati fessurativi, quali **fessure orizzontali**, **verticali**, o **distacchi di interi elementi strutturali** (distacco del timpano nei ponti ad arco), né con la **polverizzazione** dei corsi di malta.

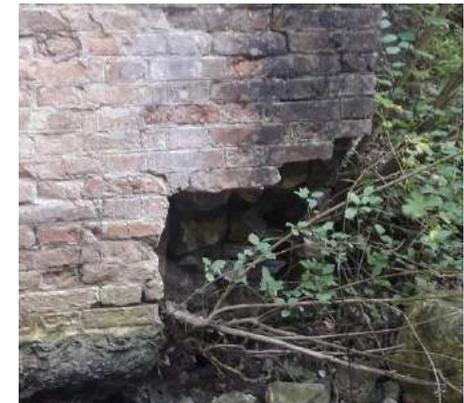
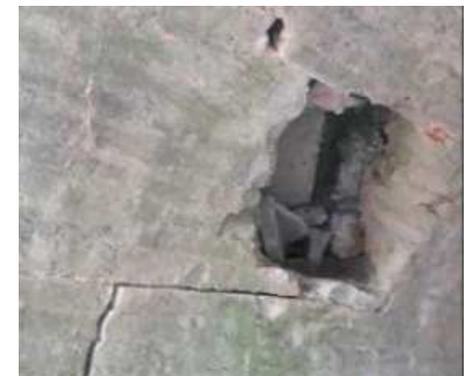
Porzione di muratura mancante

- Urti;
- disfacimento della malta per cattiva qualità o per effetti di piene;
- deterioramento dei materiali dovuti all'effetto del tempo;
- presenza di vegetazione infestante (edera, capperi..) che in concomitanza con gli agenti atmosferici facilita la disgregazione della muratura.

Se le porzioni di muratura mancanti progrediscono nel tempo, si potrebbe avere una **riduzione della sezione resistente**, molto pericolosa se si sviluppa su elementi strutturali primari. Quando si presenta sui muri di timpano non diminuisce la capacità portante dell'arco ma, se diffusa, può innescare un cedimento di tale elemento con fuoriuscita del riempimento e conseguente avvallamento della sede stradale. Spesso dove mancano porzioni di muratura, si riscontra anche la presenza di **polverizzazione**.

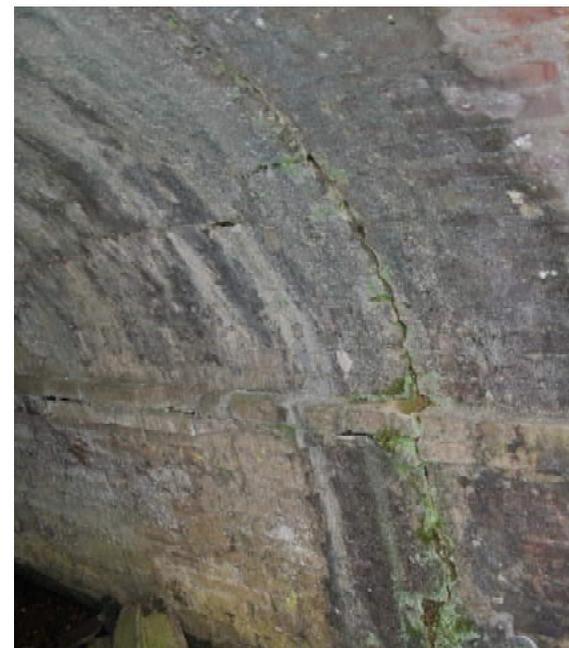
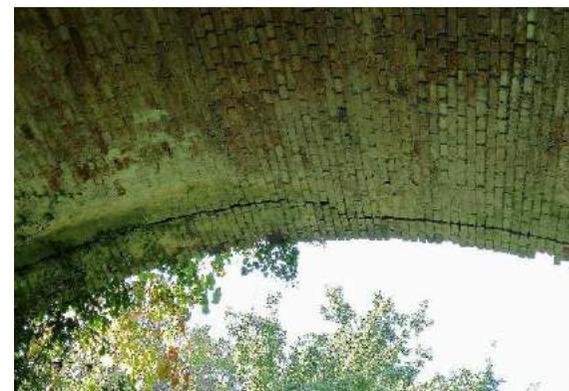
Fessure longitudinali

La presenza di lesioni facilita le infiltrazioni di acqua e degli agenti aggressivi attraverso il materiale, per cui potrebbe favorire la presenza di **macchie di umidità** e/o **dilavamento** della muratura.

Il difetto non deve essere confuso con altri tipi di stati fessurativi, quali **fessure orizzontali, verticali** o **diagonali**, che sono tipici di elementi verticali quali pile, spalle e timpani, e **fessure trasversali**, che si sviluppano sull'arco ma lungo la direzione ortogonale.

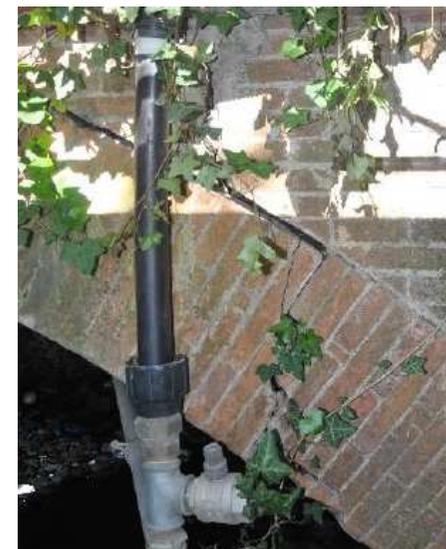
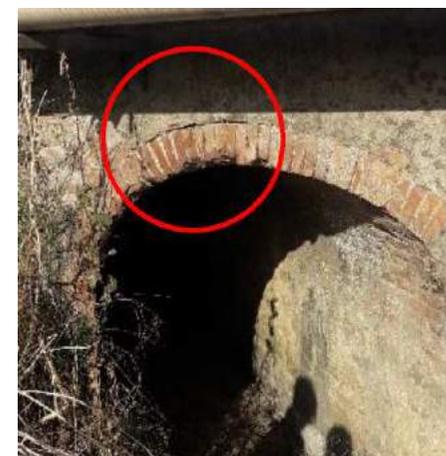
Distacco del timpano

La presenza di lesioni facilita le infiltrazioni dell'acqua e degli agenti aggressivi attraverso il materiale, per cui potrebbe favorire la presenza di **macchie di umidità** e/o **dilavamento** della muratura.

Il difetto non deve essere confuso con altri tipi di stati fessurativi, quali **fessure orizzontali, verticali, diagonali, trasversali o longitudinali**, essendo riferito ad una localizzazione ben precisa, in corrispondenza della superficie di contatto tra timpano e arco.

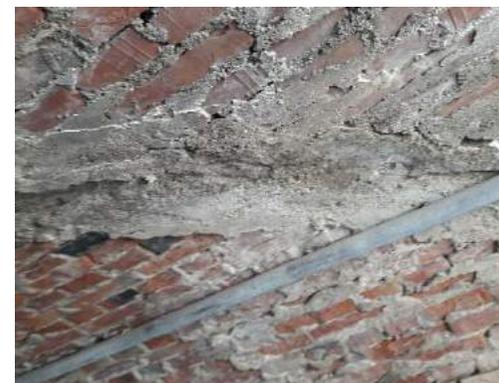
Riprese successive deteriorate

Il difetto si presenta nelle zone in cui sono stati eseguiti interventi per nascondere fenomeni di degrado e lesioni senza tuttavia eliminarne le cause scatenanti, per cui con il passare del tempo il difetto si ripresenta con le stesse caratteristiche.

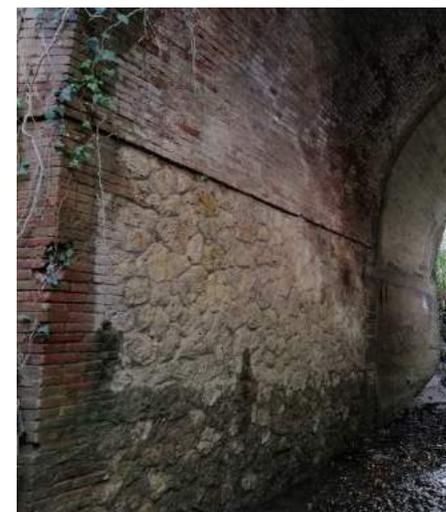
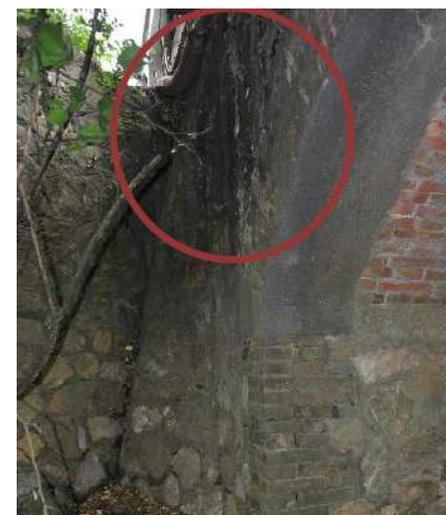
Il difetto si presenta con macchie di colore pressoché uniforme ma in generale più scure rispetto alla muratura circostante integra. Tali macchie hanno forma molto variabile, che può dipendere sia dall'origine dell'umidità che le genera sia dal tipo di tessuto murario. Per esempio, sulle murature miste generalmente si presentano in modo disomogeneo a seconda dei vari materiali con cui esse sono realizzate (pietra, laterizio, ecc.).

Il progredire di tale fenomeno di degrado, soprattutto dovuto al mal funzionamento dei sistemi di convogliamento delle acque, potrebbe comportare l'innescarsi di **fenomeni di dilavamento** della muratura.

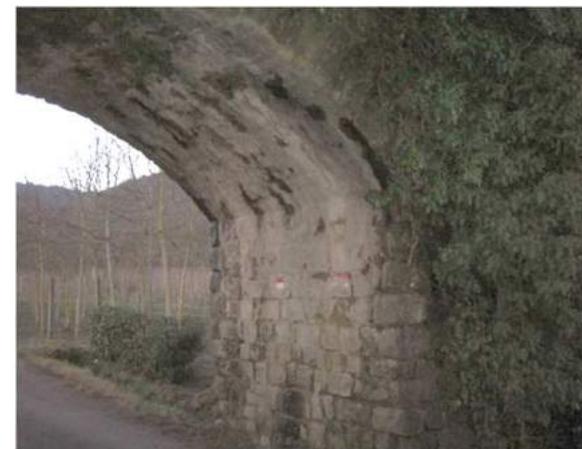
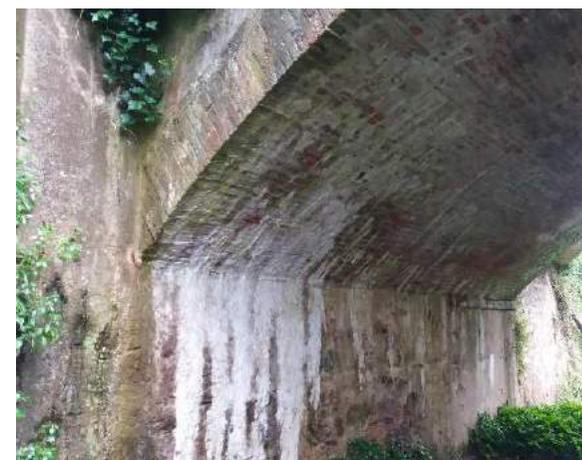
Il dilavamento è provocato dagli effetti delle acque meteoriche, nel caso in cui esse non siano adeguatamente allontanate dalle superfici murarie. Pertanto, l'origine del fenomeno è da ricercare nella mancanza/inadeguatezza/danneggiamento dei sistemi di convogliamento o di altri elementi da cui può avvenire infiltrazione di acqua, quali scossaline o giunti.

I fenomeni di dilavamento e di ammaloramento della muratura sono la naturale evoluzione delle **macchie di umidità**. Il loro progredire può portare ad una **riduzione della sezione resistente**, pericolosa se si sviluppa su elementi strutturali primari.

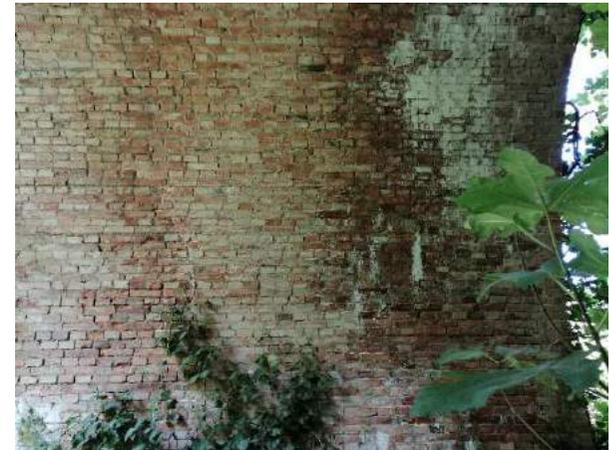
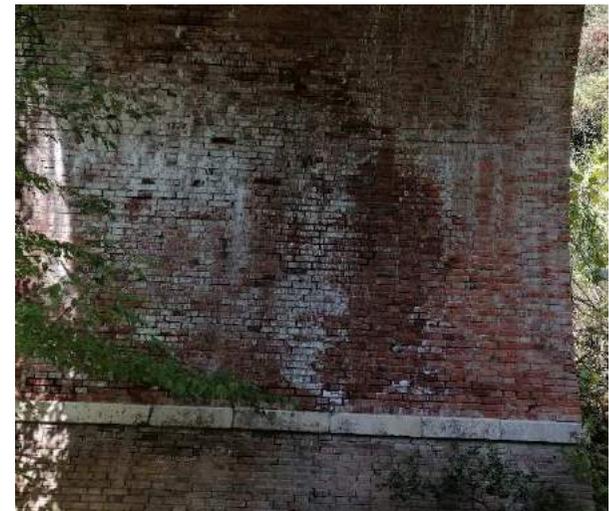
Macchie di colore scuro

Il difetto è un'alterazione dello strato superficiale del materiale lapideo che spesso si presenta di colore diverso (*crosta nera*) e con durezza e fragilità maggiore rispetto allo strato sottostante o al materiale non ammalorato. Lo strato superficiale ammalorato tende a staccarsi spontaneamente dal materiale sottostante. Spesso si forma in zone riparate dalla pioggia e dal vento.

La formazione della crosta nera è dovuta all'effetto combinato di fenomeni termoigrometrici e azioni chimiche: le pietre si raffreddano più velocemente dell'aria, per cui l'aria calda e umida tende a condensare sulla superficie. A causa del processo chimico che si innesca con l'anidride solforosa presente in atmosfera, si forma uno strato di gesso che, cristallizzando, dà luogo alle cosiddette croste nere.

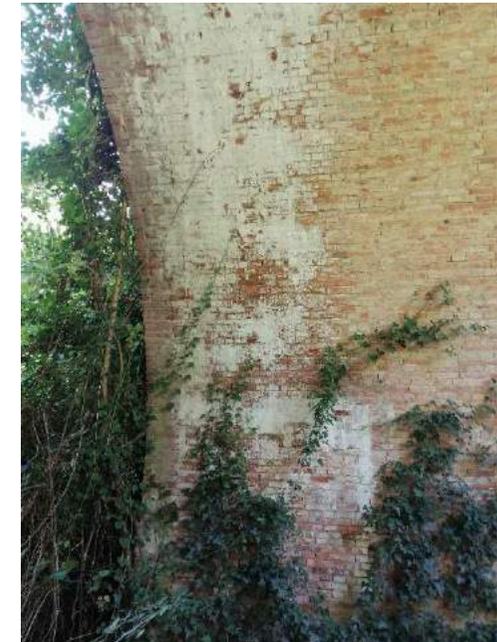
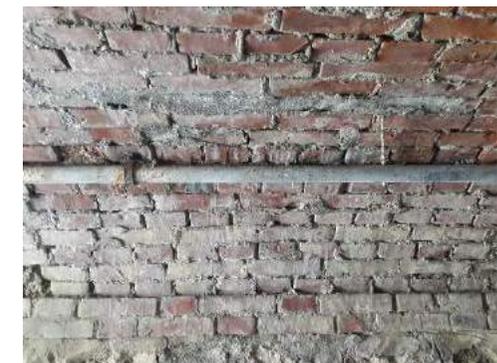
Il difetto è dovuto alla formazione di una patina biancastra e cristallina sulla superficie della struttura che può presentarsi in forma pulverulenta o filamentosa. Quando si tratta di efflorescenze di tipo salino, la cristallizzazione avviene all'interno del materiale provocando il distacco delle parti più superficiali; in tal caso si parla di cripto-efflorescenza o sub-efflorescenza.

A questo fenomeno si associa una lenta ma progressiva riduzione della sezione resistente che favorisce un'ulteriore infiltrazione di umidità all'interno della muratura. Non deve essere confuso con le **macchie di umidità/risalita**.

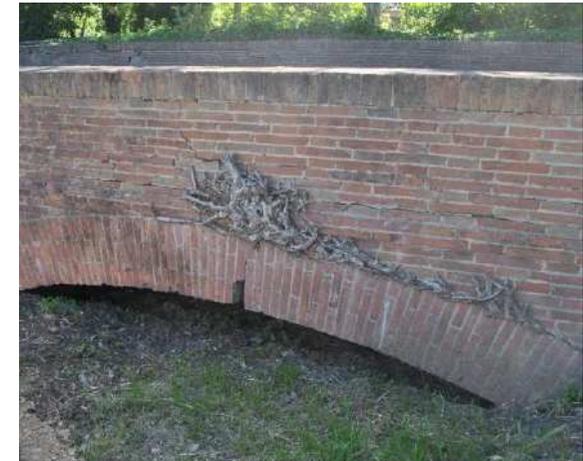
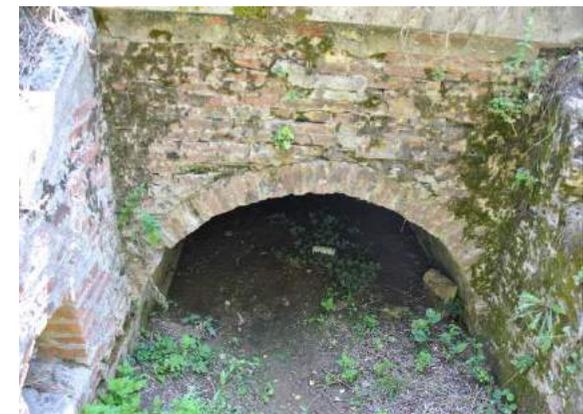
Patina biologica

La patina biologica è costituita da microrganismi a cui possono aderire polvere, terriccio, ecc., i quali formano uno strato sottile, morbido ed omogeneo, aderente alla superficie, di colore variabile, ma per lo più verde.

Rientra in questo tipo di difetto anche la presenza di vegetazione invasiva. La vegetazione invasiva se particolarmente rigogliosa provoca la disgregazione della malta e la conseguente riduzione dell'ammorsamento tra i blocchi o le pietre (effetto leva delle radici).

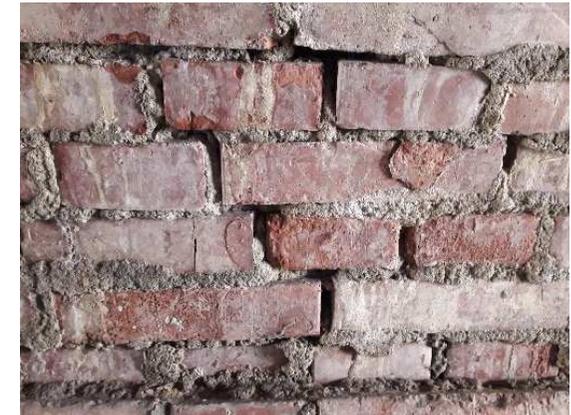
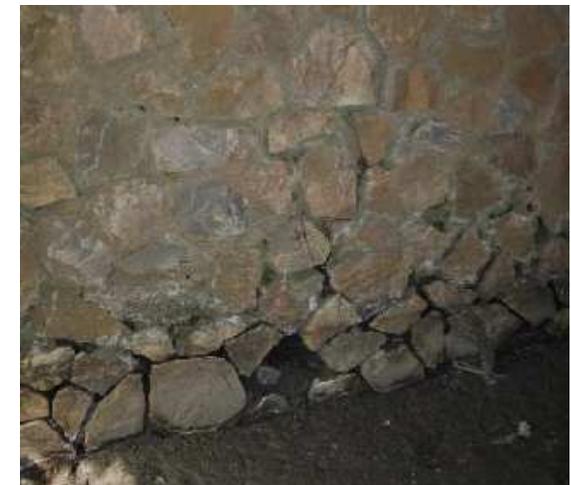
La polverizzazione si manifesta con la caduta spontanea del materiale, costituente i giunti di malta o gli elementi lapidei, in forma di polvere o granuli.

La polverizzazione è dovuta alla reazione chimica tra i gas presenti in atmosfera, l'acqua e i componenti delle malte che comporta la formazione di sali debolmente solubili, i quali vanno ad aggredire il reticolo cristallino delle malte/elementi lapidei causandone la rottura e quindi la polverizzazione.

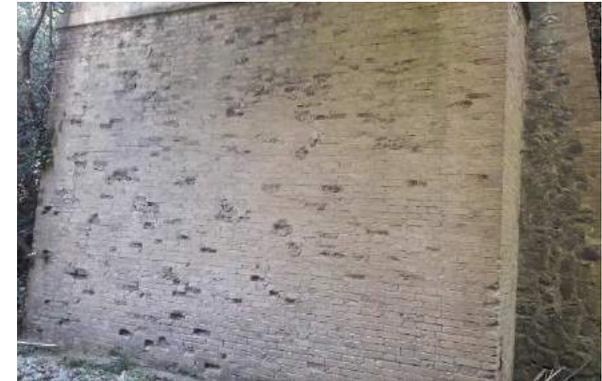
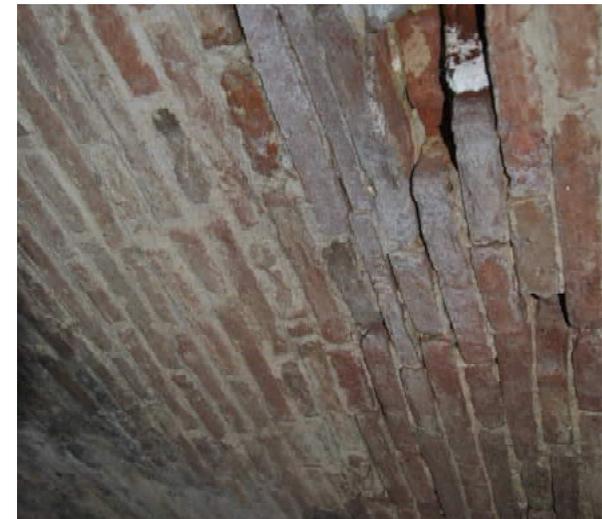
Il difetto si manifesta con il distacco di uno o più strati superficiali approssimativamente paralleli fra loro (sfoglie). Tali parti distaccate assumono spesso forme specifiche in funzione delle caratteristiche strutturali e di tessitura. Le sfoglie sono usualmente di spessore che varia tra qualche millimetro e qualche centimetro.

A questo fenomeno si associa una lenta ma progressiva riduzione della sezione resistente oltre a favorire un'ulteriore infiltrazione di umidità all'interno della muratura.

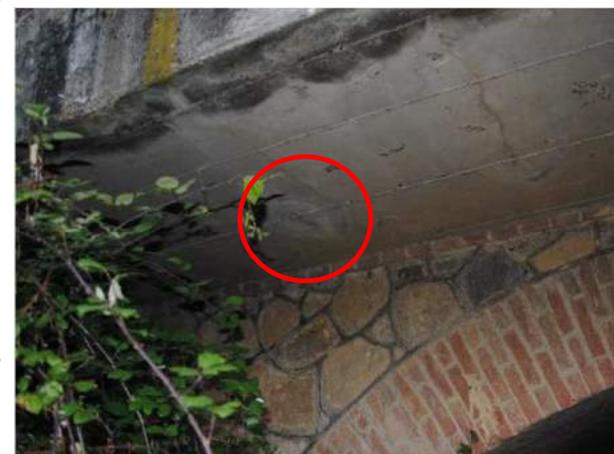
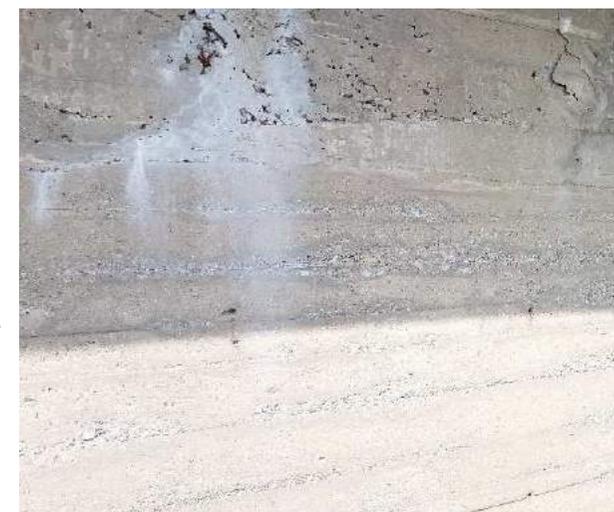
Il difetto si presenta con aree di colorazione diversa dal materiale integro. In particolare, si tratta di tracce di calcio rilasciate sulla superficie dall'umidità penetrata attraverso il calcestruzzo. Si parla di **macchie di umidità passiva** qualora il fenomeno si intende estinto e del quale restano macchie di colore biancastro.

Il progredire di tale fenomeno di degrado potrebbe comportare l'innescarsi di **fenomeni di dilavamento e di ammaloramento** del calcestruzzo. Tale difetto è diverso da altri fenomeni, quali le **tracce di scolo**, dovuti a scorrimenti superficiali di acqua.

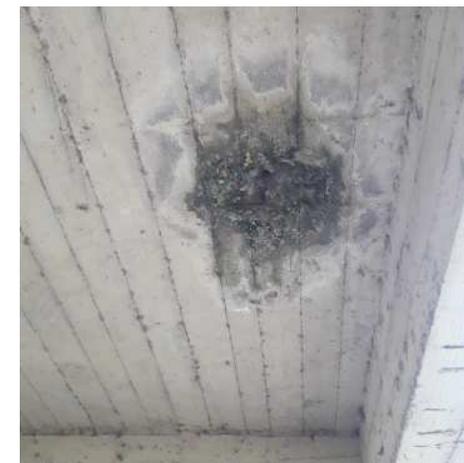
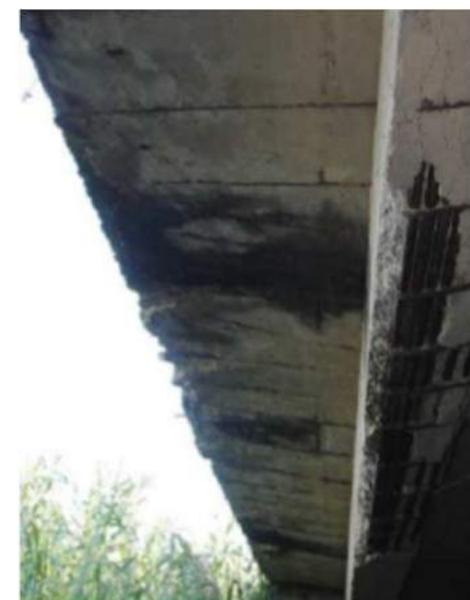
Macchie di umidità attiva

Il difetto si presenta con aree di colorazione diversa dal materiale integro. In particolare, si tratta di tracce di calcio rilasciate sulla superficie dall'umidità penetrata attraverso il calcestruzzo. A differenza delle macchie di umidità passiva, l'**umidità attiva** è legata a fenomeni di infiltrazione di acqua tutt'ora in corso e si presenta con macchie di colore scuro dovuto al contatto continuo con l'acqua e l'umidità.

Il progredire di tale fenomeno di degrado potrebbe comportare l'innescarsi di **fenomeni di dilavamento e di ammaloramento** del calcestruzzo, nonché possibili **distacchi di copriferro** con conseguente esposizione delle armature. Tale difetto è diverso da altri fenomeni, quali le **tracce di scolo**, dovuti a scorrimenti superficiali di acqua.

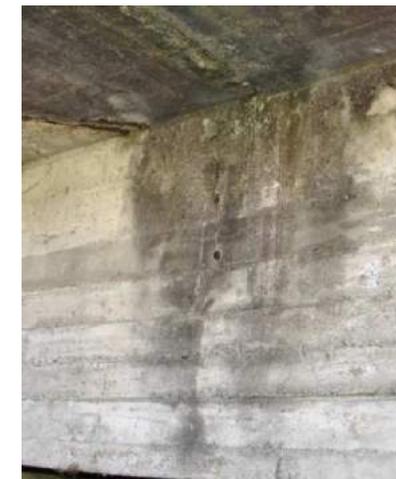
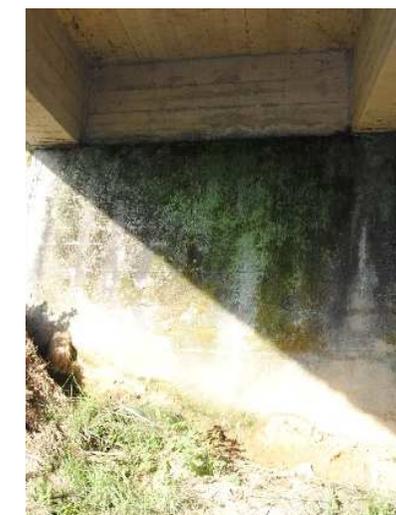
Calcestruzzo dilavato/ammalorato

Il dilavamento e/o l'ammaloramento del calcestruzzo sono dovuti alla percolazione di acque superficiali e si manifesta prevalentemente sulle superfici verticali o inclinate degli elementi. Per **dilavamento** si intende l'erosione dello strato superficiale di materiale dovuto al passaggio frequente di acqua, mentre con il termine **ammaloramento** ci si riferisce ai fenomeni di rigonfiamento superficiale del calcestruzzo, scagliamento, perdita di coesione, ecc.

Generalmente il difetto è conseguente a mancanze o carenze nel sistema di convogliamento delle acque meteoriche; molto frequentemente, infatti, si rileva in corrispondenza di scarichi corti o danneggiati, che indirizzano l'acqua direttamente sulle superfici degli elementi.

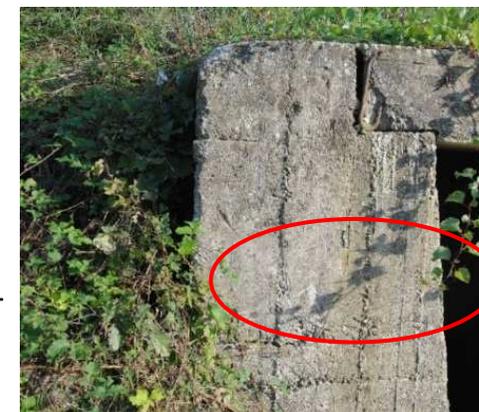
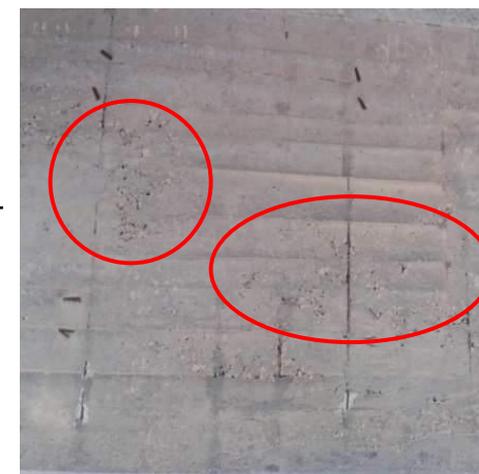
Vespai

I vespai o nidi di ghiaia sono difetti molto evidenti che compromettono la continuità superficiale del calcestruzzo. Possono interessare zone estese o essere localizzati in zone limitate della superficie degli elementi strutturali. Essi comportano la presenza di zone non omogenee sulle superfici degli elementi a causa dell'esposizione degli inerti più grossi di calcestruzzo, che, nei casi più gravi, sono asportabili manualmente.

Generalmente le cause di tale fenomeno risalgono a problemi in fase di esecuzione: sono infatti frequenti nel caso di calcestruzzi mal confezionati, con granulometria e/o mix design inadeguati, nel caso di getti male eseguiti, con insufficiente vibratura, o a causa della segregazione degli inerti dovuta ad insufficiente altezza di getto o per casseri mal sigillati.

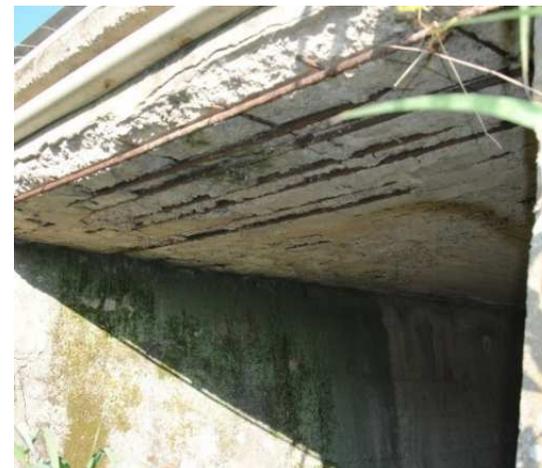
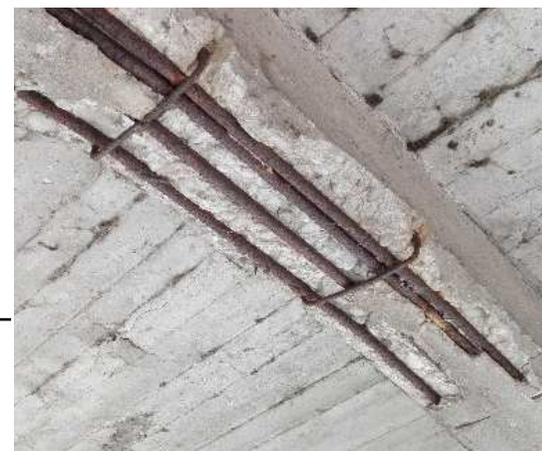
Distacco del copriferro

Il difetto si riferisce alla mancanza di porzioni di strato di ricoprimento in calcestruzzo delle armature longitudinali e trasversali degli elementi, con conseguente esposizione di queste ultime agli agenti ossidanti e corrosivi.

Il distacco di copriferro è dovuto a fenomeni chimici e fisici, quali il deterioramento del calcestruzzo causato dall'azione dell'acqua e dell'umidità e la carbonatazione, favorita dalla presenza di calcestruzzi porosi in ambienti aggressivi, ma anche ad errori in fase di esecuzione, quali spessori di copriferro molto esigui o scarso interferro, o a cause accidentali, quali l'urto di automezzi.

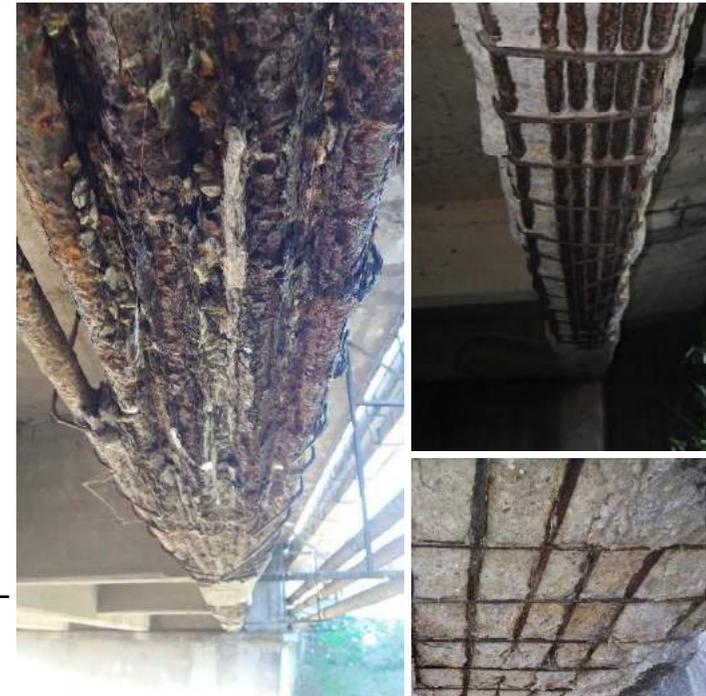
Armatura ossidata e/o corrosa

A causa della mancanza o della carenza di uno strato di ricoprimento in calcestruzzo adeguato, le armature in acciaio, a contatto con agenti aggressivi esterni, appaiono **ossidate** o **corrose**. Nei casi più gravi l'evoluzione del fenomeno può provocare la riduzione della sezione resistente.

Il fenomeno è visibile laddove sono presenti **distacchi di copriferro** ed è maggiormente evidente in corrispondenza di **vespai**. Fasi anteriori del degrado sono eventuali lesioni in corrispondenza delle barre di armatura, la cui evoluzione potrebbe provocare il completo distacco di copriferro e la conseguente esposizione delle barre stesse. L'armatura ossidata e/o corrosa non si deve confondere con le staffe scoperte e/o ossidate, fenomeno che si riferisce specificatamente alle armature trasversali degli elementi, laddove esse siano presenti e ben distinguibili da quelle longitudinali.

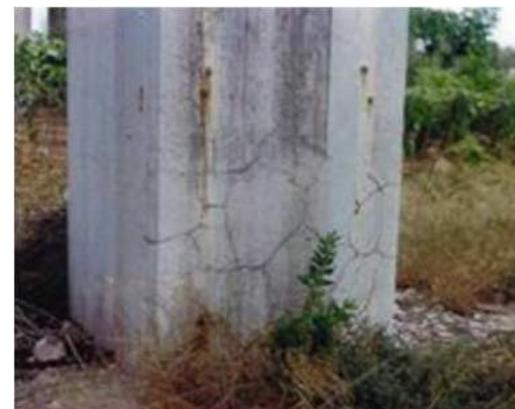
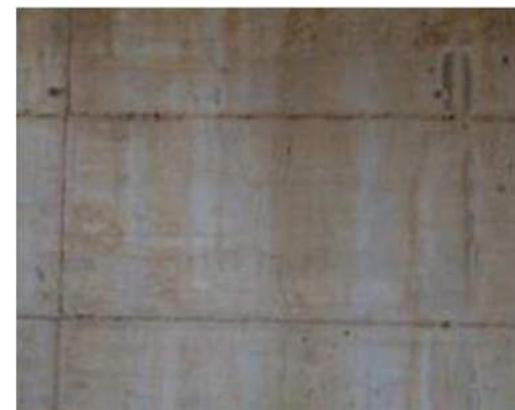
Lesioni a ragnatela modeste

Il fenomeno si riferisce alla presenza di fessure di modesta entità diffuse in maniera irregolare sulla superficie degli elementi e ben visibili nelle zone particolarmente soggette agli effetti dell'umidità.

In genere, le cause di tale fenomeno sono riconducibili agli effetti del ritiro nel caso di calcestruzzo con miscela inadeguata e, in particolare, con un eccessivo quantitativo di acqua di impasto. Lesioni di questo tipo possono presentarsi anche nel caso di getti non stagionati adeguatamente o di carenze di armatura superficiale.

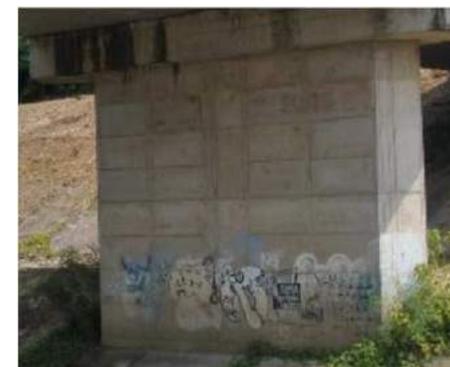
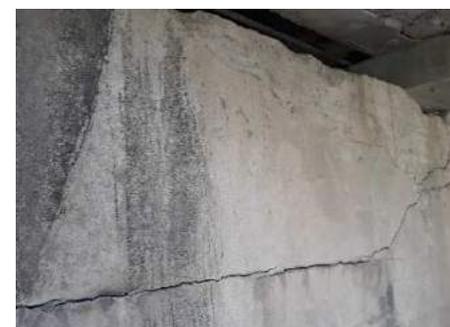
Fessure orizzontali

Si tratta di stati fessurativi con andamento prevalentemente *orizzontale* che compaiono sulle superfici verticali di elementi strutturali quali spalle, pile, pulvini, baggioli e fondazioni.

Le lesioni, in generale, derivano da stati di sollecitazione anomali che portano alla rottura del calcestruzzo nelle sezioni più deboli degli elementi, quali quelle in corrispondenza delle riprese di getto, come nel caso in esame. Tali fessurazioni sono favorite nel caso di quantitativi insufficienti di armatura di collegamento tra getti successivi o da disposizioni di armature con interasse elevato, o anche nel caso di getti di diversa qualità o preparazioni inadeguate delle superfici delle riprese stesse.

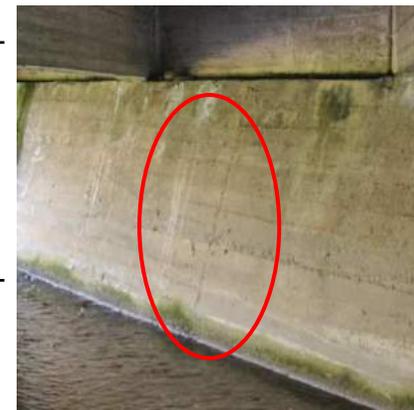
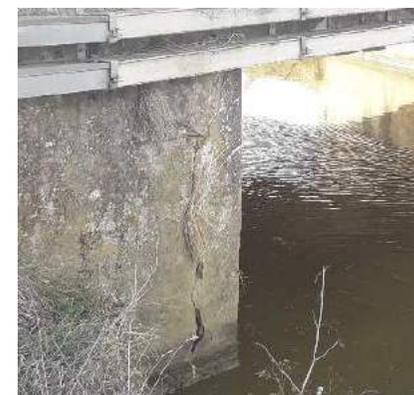
Fessure verticali

Si tratta di stati fessurativi con andamento prevalentemente *verticale* che compaiono sulle superfici verticali di elementi strutturali quali spalle, pile, pulvini, baggioli e fondazioni. Spesso si trovano in corrispondenza di riprese di getto o negli elementi costruiti per conci.

Quando le fessure verticali interessano elementi come spalle e pile, le loro cause sono riconducibili agli effetti del ritiro del calcestruzzo e si presentano ad intervalli regolari con ampiezza contenuta, altrimenti derivano da assestamenti delle fondazioni o spinte differenziali del terreno; in tal caso, le fessure hanno ampiezza elevata e non costante lungo il loro andamento e risultano isolate. Se il difetto interessa piedritti in c.a. esso è di origine strutturale per cui potenzialmente pericoloso.

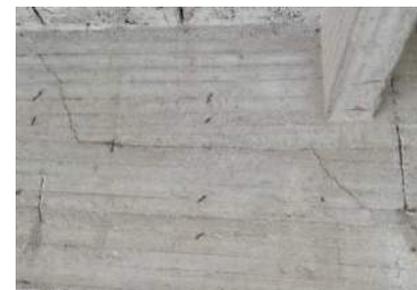
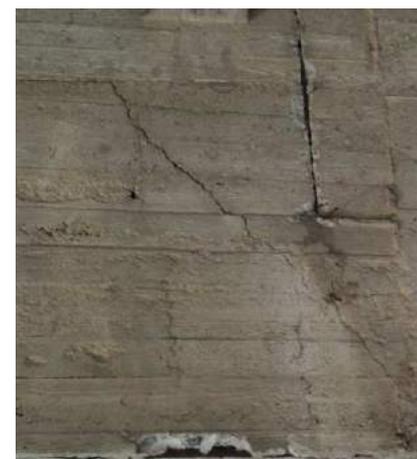
Fessure diagonali

Si tratta di stati fessurativi con andamento prevalentemente *diagonale* situati su pareti verticali di fondazioni, pile, pulvini, spalle e travi e su superfici orizzontali di solette e controsolette.

Nel caso in cui le fessure diagonali interessano elementi quali spalle e pile, le loro cause sono riconducibili a fenomeni di assestamento delle fondazioni o spinte differenziali del terreno; si presentano isolate, con ampiezza elevata e non costante lungo il loro andamento. Generalmente, per elementi quali travi e pulvini, le lesioni diagonali si trovano in corrispondenza della posizione di massimo taglio o della posizione di piegamento delle armature; in tal caso, esse hanno origine strutturale e sono dovute a sollecitazioni eccessive e/o carenze di armatura. Analoghe considerazioni si possono fare se le lesioni si presentano su superfici orizzontali, quali quella delle solette; esse hanno origine, generalmente, nelle zone d'angolo.

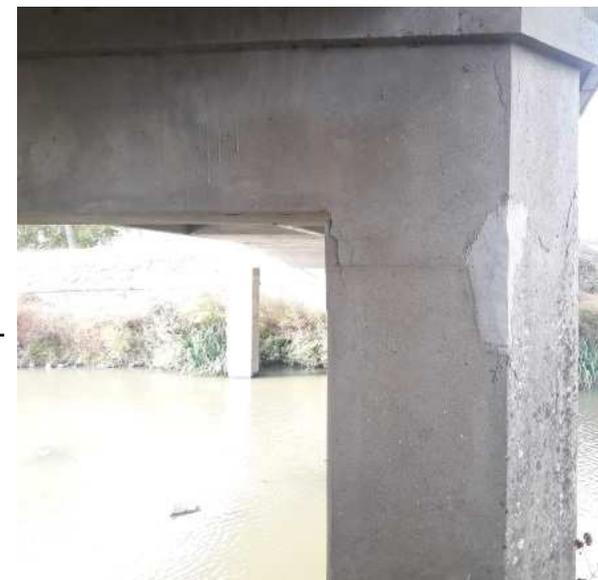
Lesioni attacco pilastri

Il difetto si riferisce alla presenza di fessure in corrispondenza della sezione di incastro dei pilastri o piedritti ad altri elementi. Le fessure possono essere capillari o presentarsi con ampiezze significative, tali da provocare un vero e proprio distacco degli elementi.

La presenza di tali lesioni può essere indice di carenze di armatura di collegamento tra gli elementi, di errori nelle modalità di esecuzione, quali la mancata preparazione delle superfici di incastro o l'insufficiente vibratura dei getti stessi o, anche, degli effetti del ritiro del calcestruzzo.

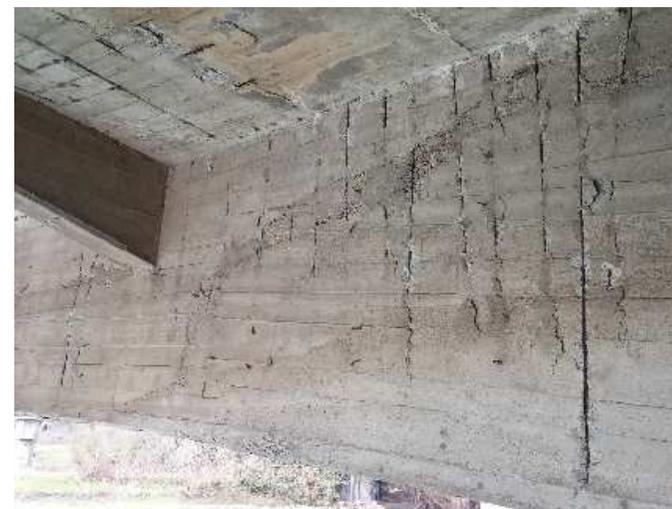
Riprese successive deteriorate

Per riprese successive si intendono le riparazioni localizzate effettuate sul calcestruzzo, quali riempimenti di vuoti, intasamento di vespai e ricostruzioni di copriferro, oltre che i rivestimenti di intonaco che spesso ricoprono le superfici degli elementi. Il deterioramento delle riprese successive include vari tipi di degrado, quali le lesioni, fenomeni legati all'umidità e il distacco degli elementi nuovi dal materiale base.

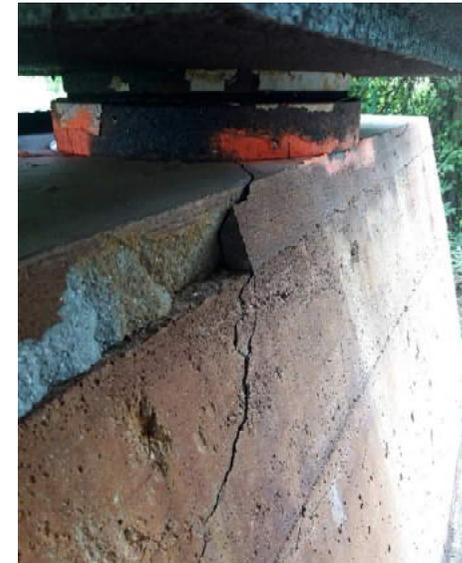
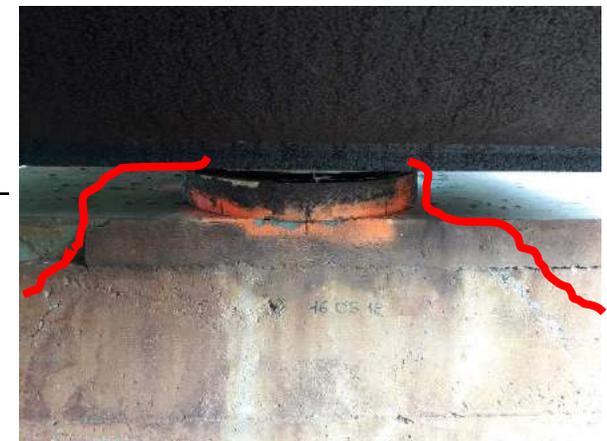
Lesioni da schiacciamento

La presenza di lesioni facilita le infiltrazioni dell'acqua e degli agenti aggressivi attraverso il materiale, per cui potrebbe favorire la presenza di **macchie di umidità** e/o **dilavamento/ammaloramento** del calcestruzzo.

Il difetto non deve essere confuso con altri tipi di stati fessurativi, quali le lesioni caratteristiche in zona appoggio, che si generano per altre cause.
