Ministero delle Infrastrutture e della Mobilità Sostenibili
Consiglio Superiore dei Lavori Pubblici

APPENDICI E ALLEGATI

Allegato C. Schede difettologiche

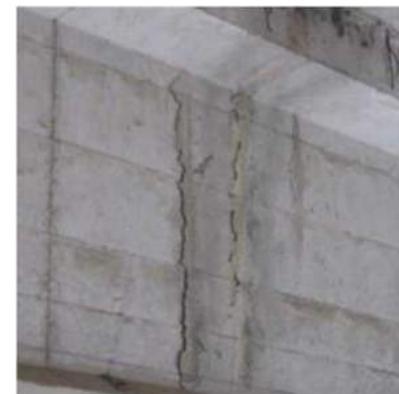
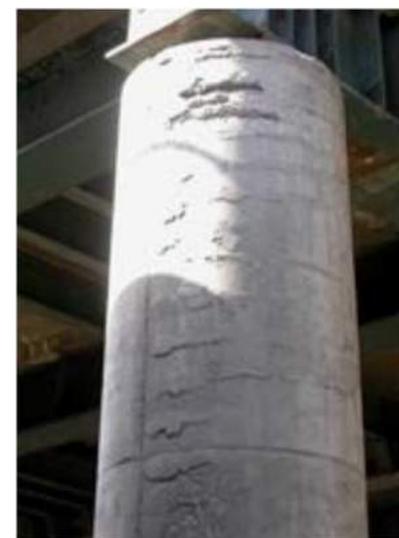
L'evolversi del fenomeno potrebbe provocare il completo distacco di porzioni di copriferro e il conseguente scoprimento delle armature trasversali che, esposte agli agenti atmosferici, potrebbero essere soggette a fenomeni di ossidazione e/o corrosione. È bene riconoscere quando le lesioni sono associabili alla presenza di staffe o se la loro presenza dipenda da regimi di sollecitazione sfavorevoli.

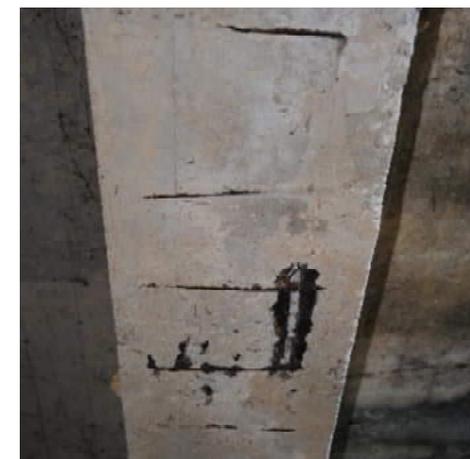
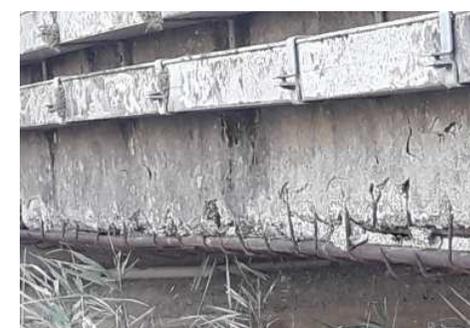
Staffe scoperte/ossidate

Il difetto si riferisce all'esposizione delle armature trasversali e la conseguente ossidazione dell'acciaio a contatto con l'aria e l'acqua presente nell'ambiente esterno. La presenza di staffe scoperte si associa a distacchi o carenze di copriferro.

Il fenomeno è visibile laddove sono presenti **distacchi di copriferro** ed è maggiormente evidente in corrispondenza di **vespai**. Fasi anteriori del degrado sono eventuali lesioni in corrispondenza delle staffe, la cui evoluzione potrebbe provocare il completo distacco di copriferro e la conseguente esposizione delle staffe stesse. Le staffe scoperte e/o ossidate non si devono confondere con l'armatura ossidata e/o corrosa, fenomeno che si riferisce specificatamente alle armature longitudinali degli elementi. L'evoluzione di tale fenomeno può provocare la completa **rottura delle staffe**.

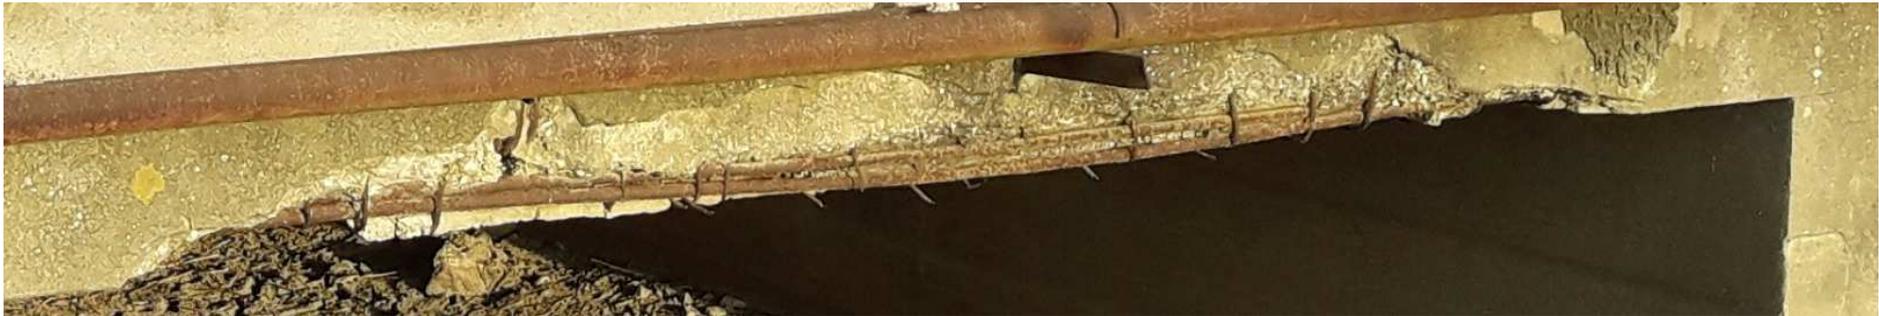
Armatura longitudinale deformata

Il difetto si individua laddove le barre longitudinali degli elementi strutturali risultano visibilmente deformate. Ovviamente tale difetto è rilevabile solo in corrispondenza di distacchi di copriferro che permettono la vista delle armature.

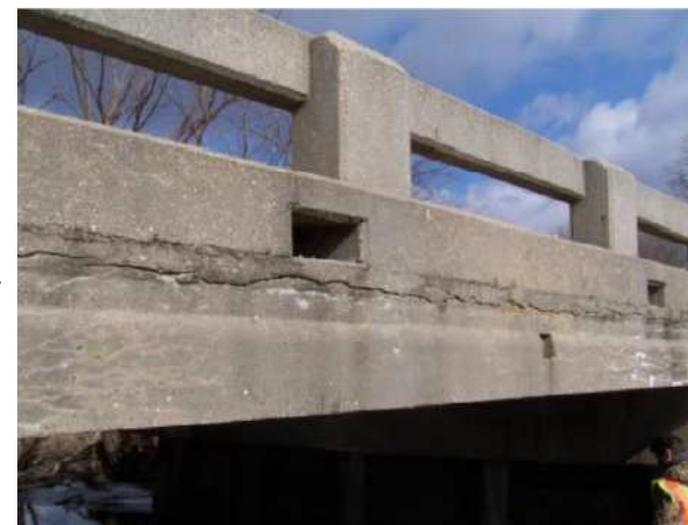
Fessure longitudinali

Si tratta di lesioni che si sviluppano lungo gli assi longitudinali di elementi quali solette, archi e travi, i quali coincidono con l'asse longitudinale del ponte.

Le fessure longitudinali, generalmente, derivano da errori in fase di progettazione ed esecuzione. Infatti la loro presenza è spesso causata da carenze di armatura trasversale o armature disposte ad interasse troppo elevato, se non da calcestruzzi di scarsa qualità. Altre cause più specifiche possono essere il ritiro differenziale del calcestruzzo o movimenti delle fondazioni, specialmente nelle strutture ad arco.

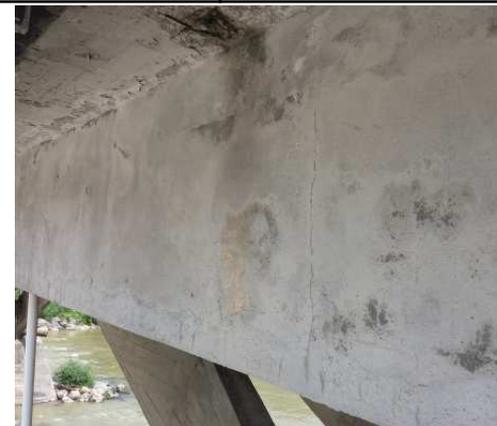
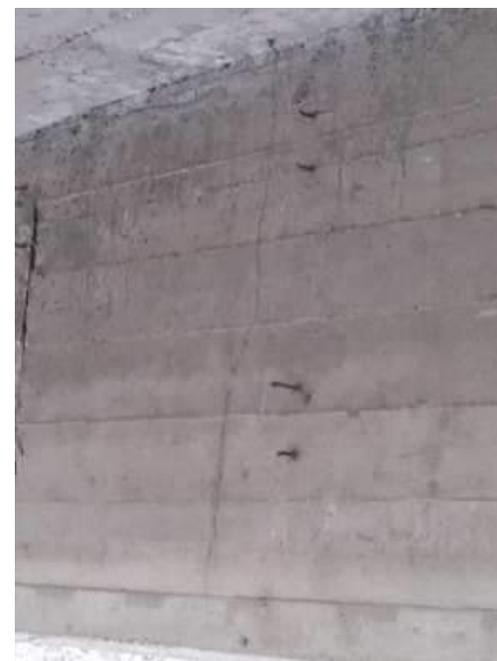
Fessure trasversali

Si tratta di lesioni che si sviluppano lungo gli assi trasversali di elementi quali travi, traversi, solette e archi. Nel caso di solette e archi, il loro asse trasversale coincide con l'asse trasversale del ponte.

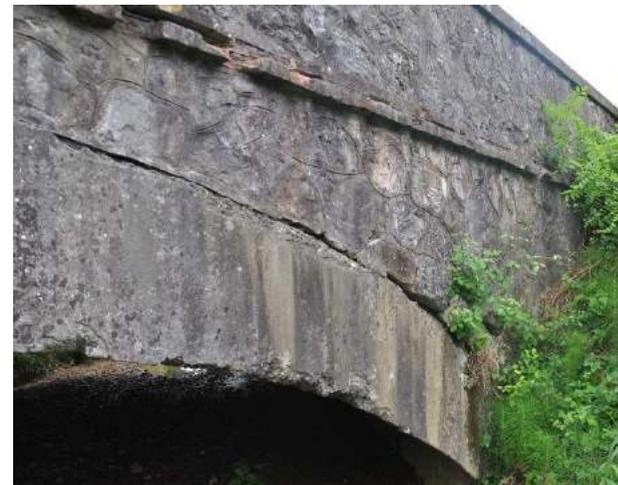
Distacco del timpano

Il difetto interessa le strutture ad arco. Esso si riferisce alla presenza di lesioni tra il timpano e la struttura portante dell'arco. Per timpano si intende la parte ai lati del ponte sovrastante l'elemento strutturale portante dell'arco.

Il distacco del timpano può essere provocato da movimenti differenziali delle fondazioni oppure dagli effetti di sovraccarichi non previsti e della spinta del materiale di riempimento. Il fenomeno è esaltato dalla mancanza di un efficace collegamento tra l'arco e il timpano.

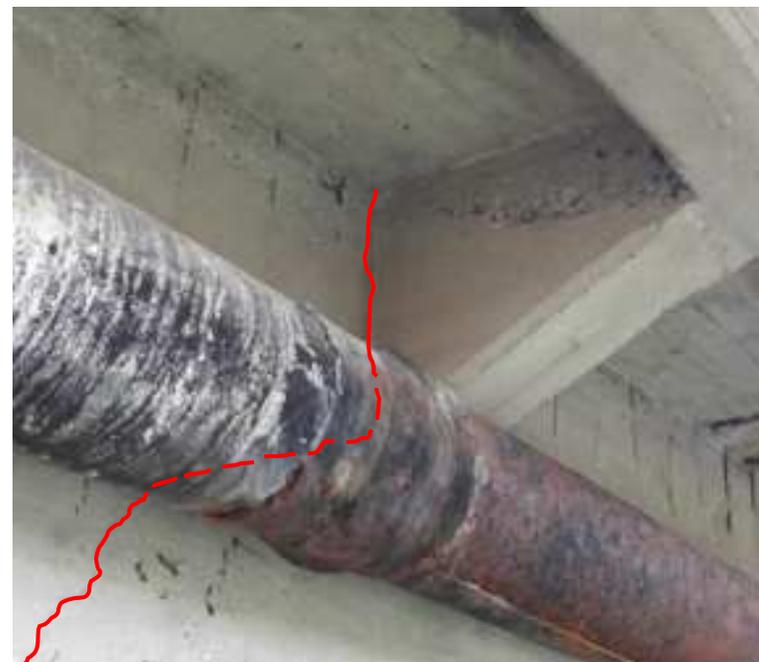
Lesioni distacco travi/traversi

Si tratta di lesioni che si rilevano in corrispondenza delle sezioni di incastro tra travi principali e traversi. Esse si sviluppano, generalmente, lungo tutta l'altezza del traverso e possono essere di modesta entità o raggiungere ampiezze considerevoli, fino a provocare un vero e proprio distacco del traverso.

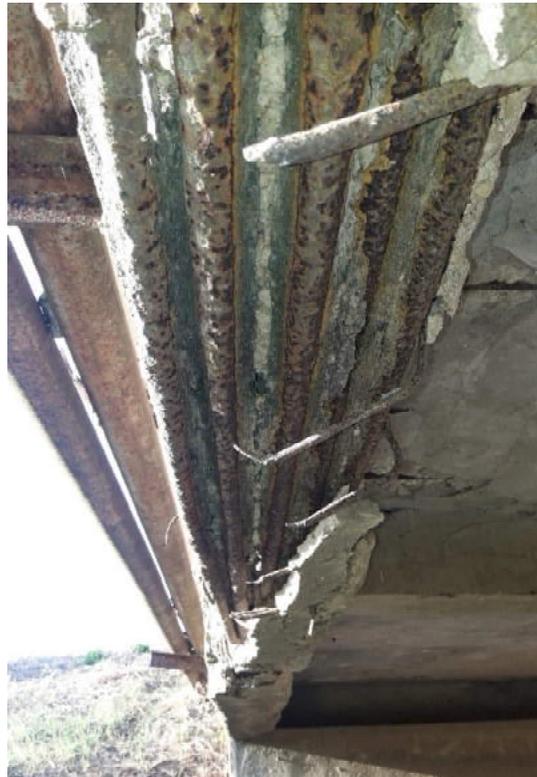
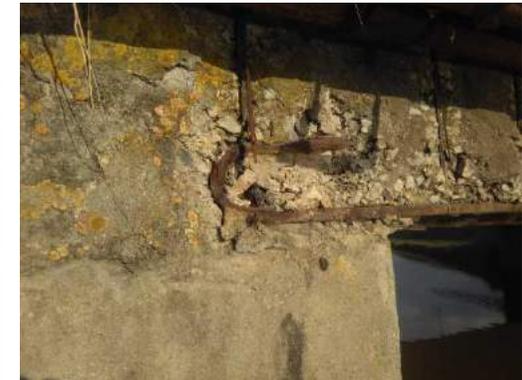
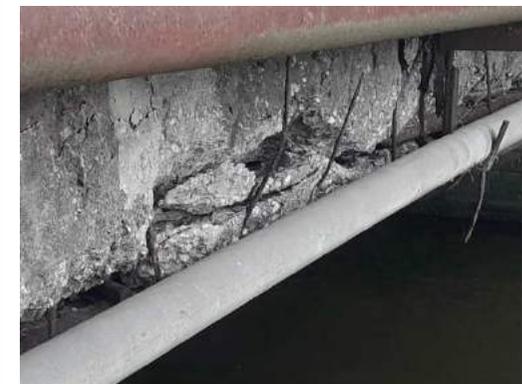
Rottura staffe

L'esposizione continua delle staffe agli agenti esterni a seguito di distacchi di copriferro può provocare l'ossidazione e, nei casi più gravi, la riduzione della sezione resistente fino ad arrivare alla completa rottura.

Il fenomeno rappresenta l'evoluzione dell'**ossidazione delle staffe** in seguito a **distacchi di copriferro**. La presenza di staffe rotte può comportare la riduzione della capacità resistente degli elementi nei confronti delle sollecitazioni taglianti.

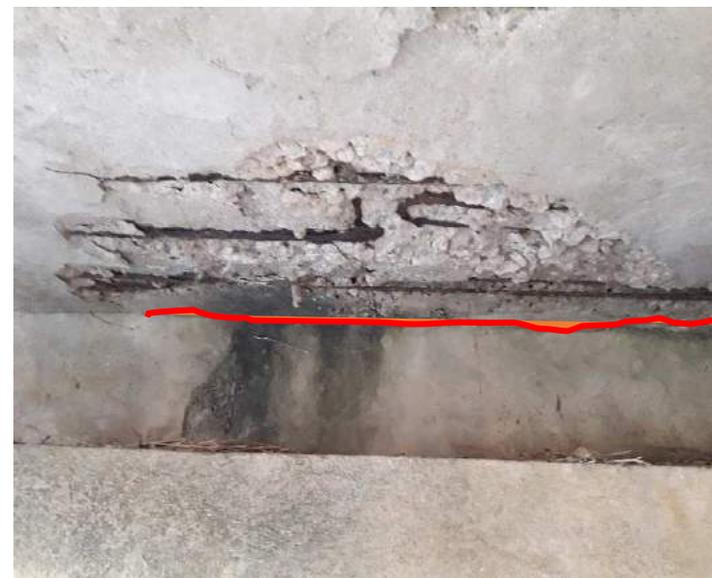
Lesioni attacco trave-soletta

Il difetto si riscontra nei ponti a travata e si riferisce alla presenza di fessure in corrispondenza della sezione di incastro della soletta alle travi. Tali fessure hanno andamento longitudinale e, di solito, sono di modesta entità.

Le cause di tali lesioni si possono far risalire a carenze di armatura di collegamento tra gli elementi o agli effetti del ritiro differenziale del calcestruzzo di cui è costituita la soletta da quello con cui sono realizzate le travi.

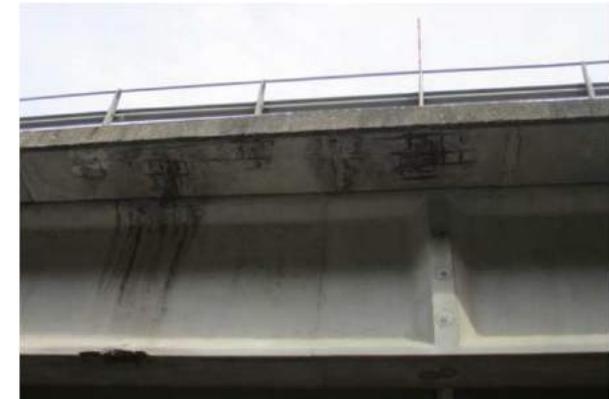
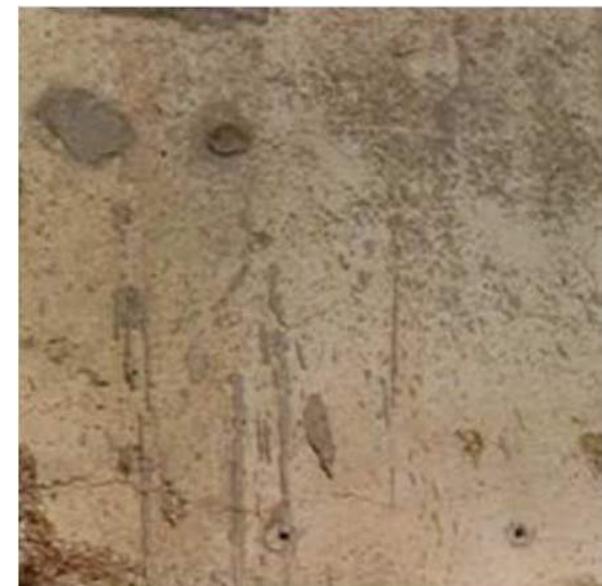
Lesioni capillari ancoraggi

Si tratta di lesioni corte e ravvicinate, che si presentano sulle superfici degli elementi precompressi in corrispondenza dell'ancoraggio dei cavi.

L'apertura di lesioni è conseguente a carenze dell'armatura di ripartizione, posta per il confinamento e per assorbire gli sforzi di precompressione in corrispondenza dell'ancoraggio dei cavi. La presenza di umidità rende maggiormente visibili tali fessure.

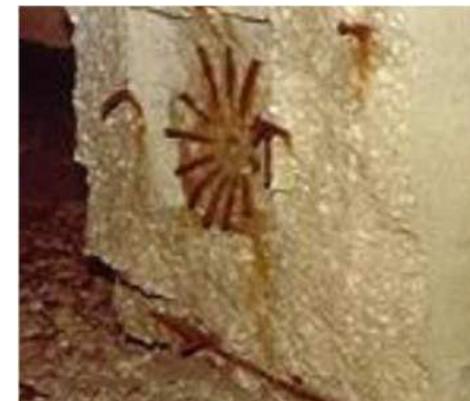
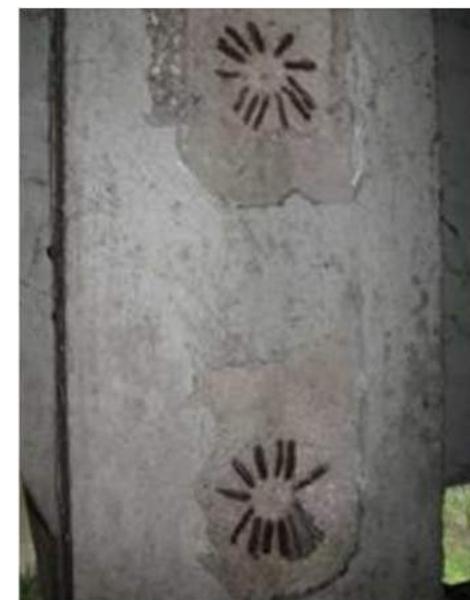
Testate di ancoraggio non sigillate

Il difetto è individuabile qualora siano chiaramente visibili gli ancoraggi dei cavi, perché non ricoperti da un getto protettivo in calcestruzzo o se tale getto protettivo sia ammalorato o deteriorato. Esso è specifico per gli elementi in c.a.p. *a cavi scorrevoli*.

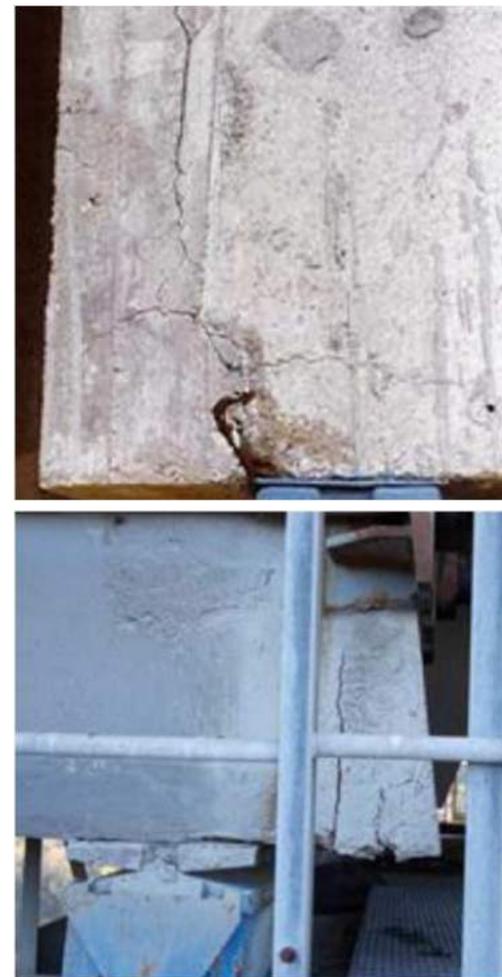
Distacco tamponi testate

Il difetto si riferisce a lesioni o a veri e propri distacchi in corrispondenza del tampone in calcestruzzo, posto a protezione delle testate di ancoraggio dei *cavi scorrevoli* in una trave in c.a.p.. Nel caso in cui si tratta di un distacco vero e proprio, saranno visibili gli ancoraggi dei cavi.

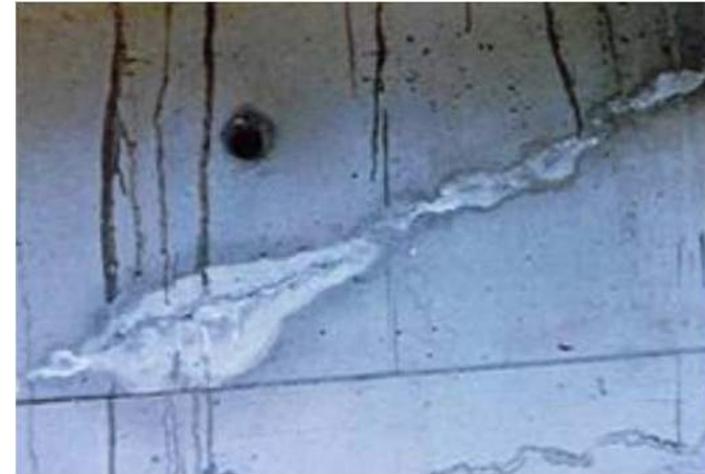
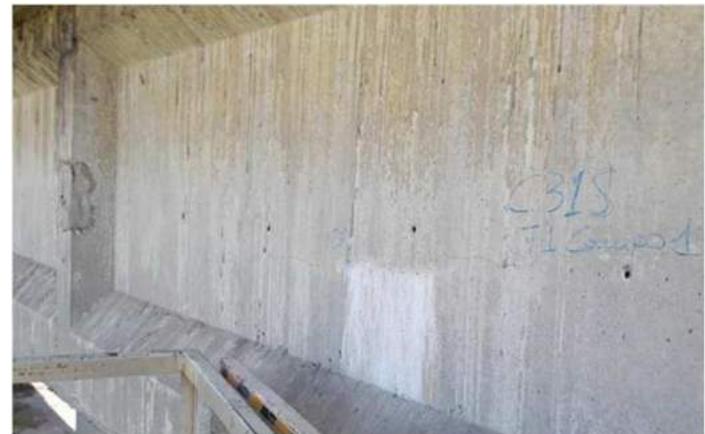
Lesioni su anima lungo i cavi

Il difetto si riferisce alla presenza di fessure, generalmente ad andamento obliquo, che riproducono la posizione dei cavi da precompressione. È specifico per gli elementi in c.a.p. a *cavi scorrevoli* ed è maggiormente evidente se la superficie è interessata da macchie di umidità.

Le lesioni possono aver origine da un'elevata concentrazione di sforzi, conseguenti ad errori progettuali o esecutivi, quali guaine troppo numerose e ravvicinate, tesatura eccessiva o precoce, armatura trasversale insufficiente, oppure potrebbero esser conseguenza del deterioramento del calcestruzzo dovuto all'ossidazione delle guaine in presenza di acqua all'interno di esse.

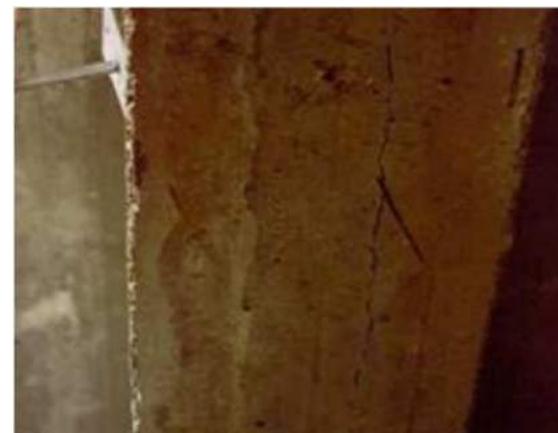
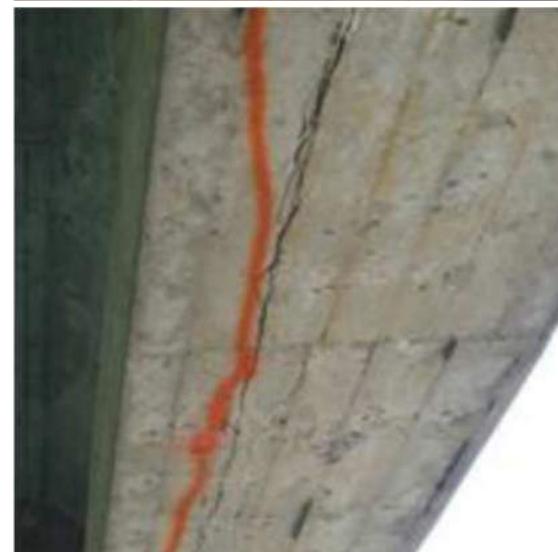
Lesioni lungo suola del bulbo

Il difetto si riferisce alla presenza di fessure, nella direzione longitudinale delle travi in c.a.p. a cavi scorrevoli, che seguono l'andamento di questi ultimi. Generalmente sono più frequenti in corrispondenza della mezzeria delle travi e sono spesso accompagnate da macchie di umidità, che rendono più semplice il loro rilevamento. Il difetto comprende anche le lesioni all'intradosso di solettoni, cassoni e archi in c.a.p.

La presenza di fessure deriva, innanzitutto, dalla presenza di uno strato di ricoprimento in calcestruzzo delle guaine non adeguato; in tal caso, esso può essere facilmente fessurato nel caso in cui le guaine metalliche, ossidandosi, aumentano di volume. Il fenomeno è accentuato in presenza di acqua all'interno delle guaine e non completa o mancata iniezione delle stesse.

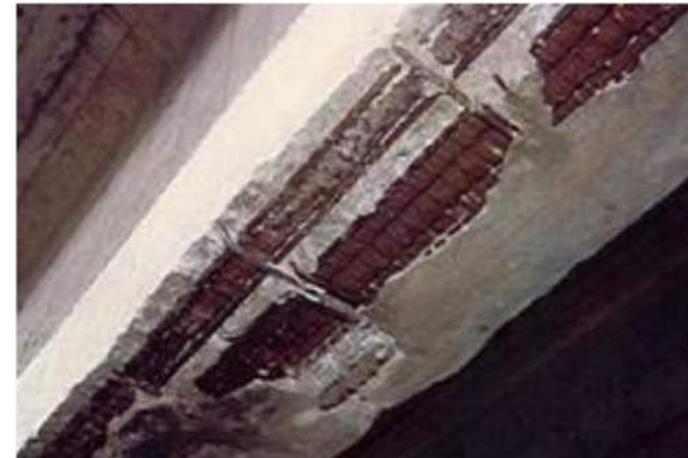
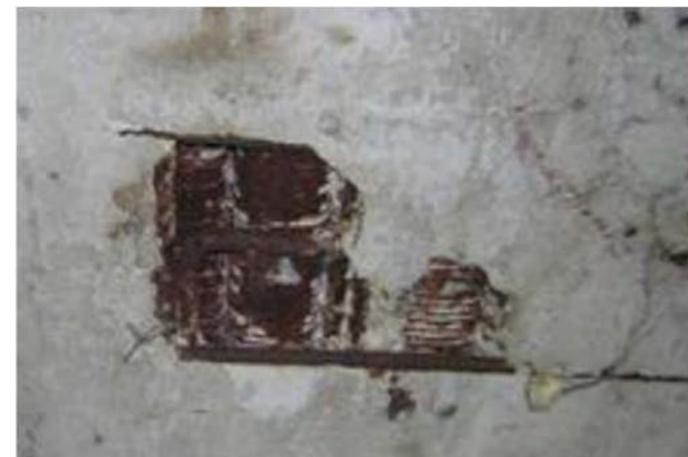
Guaine in vista

Il difetto è spesso associato alla presenza di **vespai** e **armatura ossidata**. L'evoluzione del degrado può causare il danneggiamento delle guaine e la conseguente ossidazione dei cavi; in tal caso, risulta necessario assicurarsi che non si sia verificata **riduzione di armatura di precompressione**.

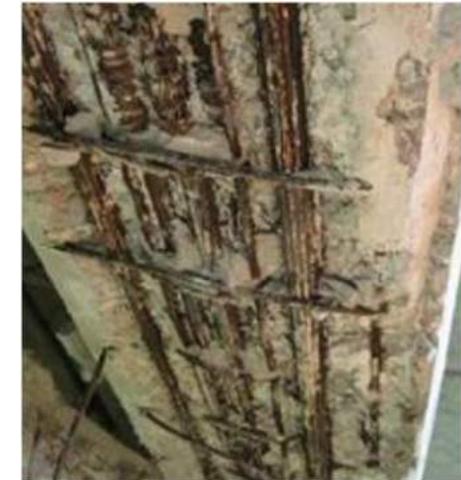
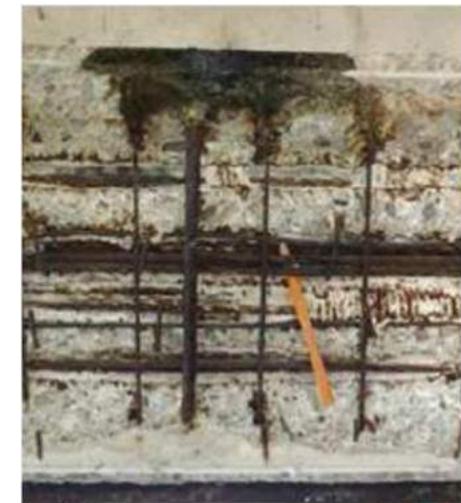
Guaine degradate e fili ossidati

La presenza di **lesioni lungo la suola del bulbo** favorisce la penetrazione di acqua e quindi il degrado delle guaine. Se l'ossidazione dei fili è particolarmente avanzata si può avere una **riduzione dell'armatura di precompressione**. Il verificarsi di tale fenomeno è maggiormente probabile nel caso di **guaine non intasate**, mentre se le guaine sono solo degradate ma l'iniezione è integra ci si deve riferire al fenomeno di **guaine in vista**.

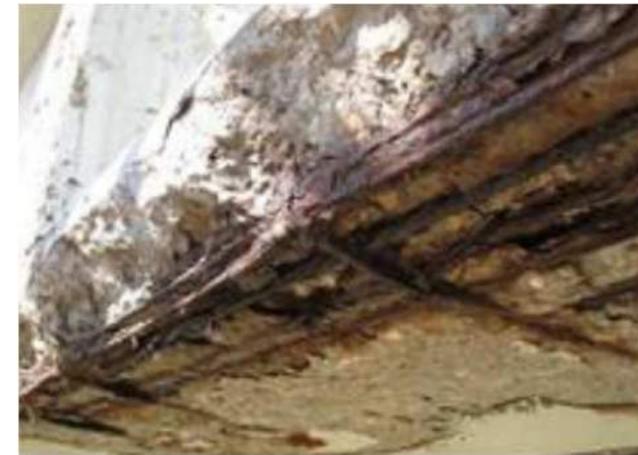
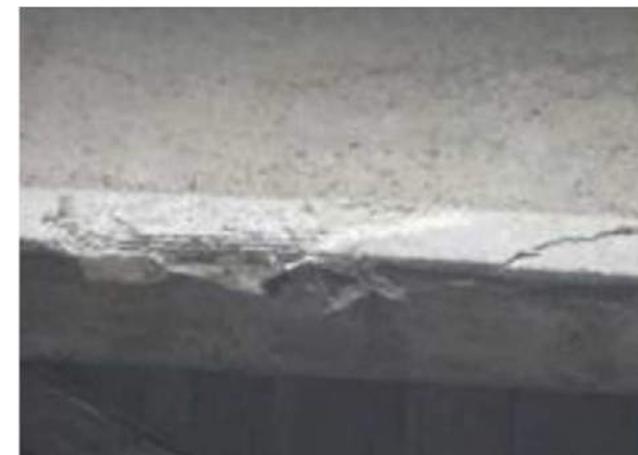
Fili aderenti in vista ossidati

Il fenomeno si concentra in corrispondenza di zone di **calcestruzzo dilavato/ammalorato**. La sua evoluzione può causare la corrosione dei fili e quindi la **riduzione dell'armatura di precompressione**.

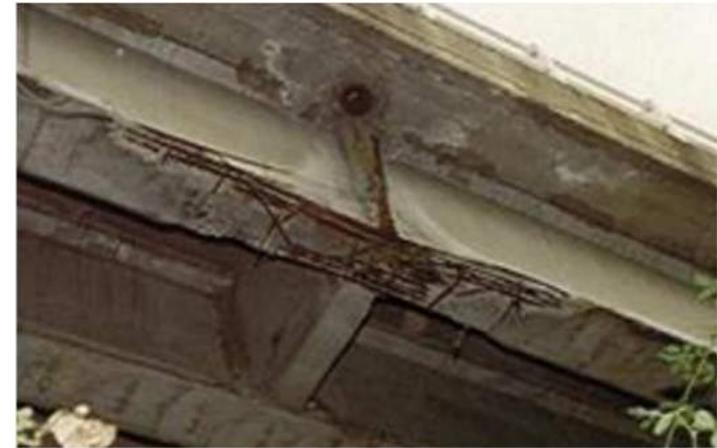
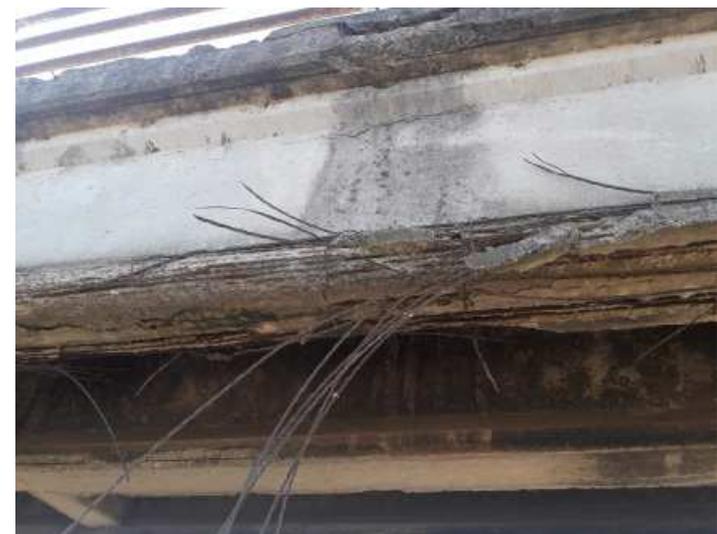
Riduzione armatura di precompressione

Il fenomeno si presenta laddove gli effetti di acqua e di umidità sono evidenti sul materiale. È pertanto concomitante con altri difetti, quali **umidità dall'interno, guaine degradate e fili ossidati e fili aderenti in vista/ossidati**.

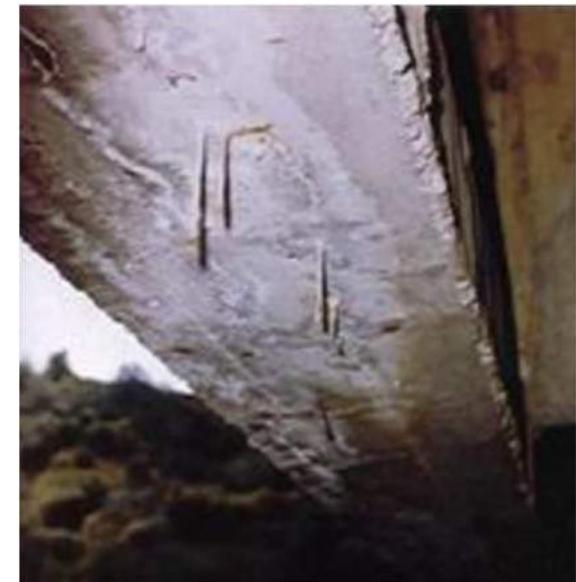
Umidità dall'interno

Il fenomeno è associato alla presenza di testate non sigillate, carenze nel sistema di impermeabilizzazione o presenza di stati fessurativi, ossia a fenomeni che favoriscono la penetrazione di acqua attraverso il materiale. Quest'ultima è facilitata nel caso di calcestruzzi particolarmente porosi e guaine non iniettate correttamente.

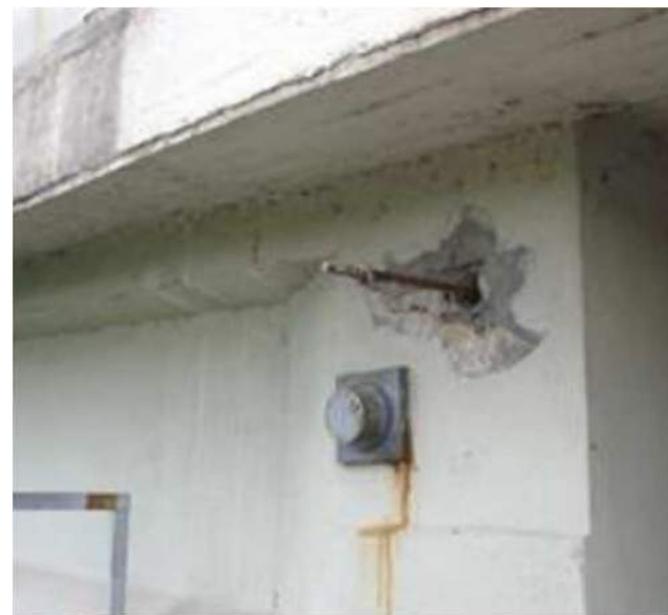
Fuoriuscita barre ancoraggio

Il fenomeno si presenta solo nel caso di guaine non iniettate correttamente. La rottura delle barre può dipendere da eccessive tesature o dalla corrosione delle stesse.

La fuoriuscita delle barre è equivalente alla loro rottura, in quanto in entrambi i casi viene a mancare lo sforzo di precompressione, pertanto non si dovrà indicare anche la **riduzione dell'armatura di precompressione**. Il fenomeno è favorito nel caso di **testate di ancoraggio non sigillate**, che espongono le barre all'azione corrosiva degli agenti esterni.

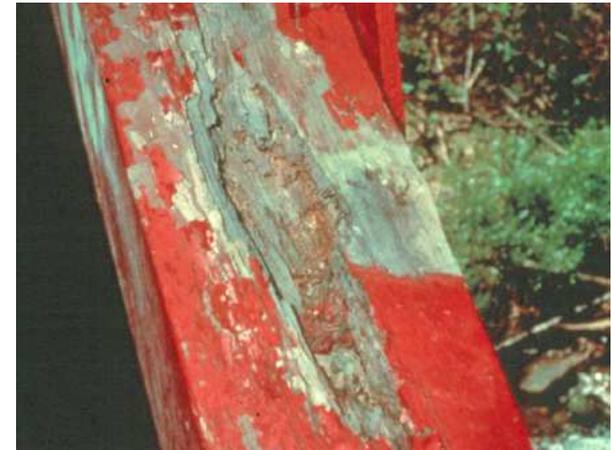
Attacco di funghi

Il difetto si manifesta qualora siano presenti corpi fruttiferi sugli elementi strutturali. Questi ultimi, non sempre visibili, depositano spore e semi microscopici che possono penetrare negli elementi in legno e causare danneggiamenti strutturali, quali fratture e riduzioni di resistenza. Qualora i funghi non siano visibili, la loro presenza è denunciata da fratture che formano solchi perpendicolari tra loro (carie), in corrispondenza delle quali la resistenza del legno si riduce notevolmente.

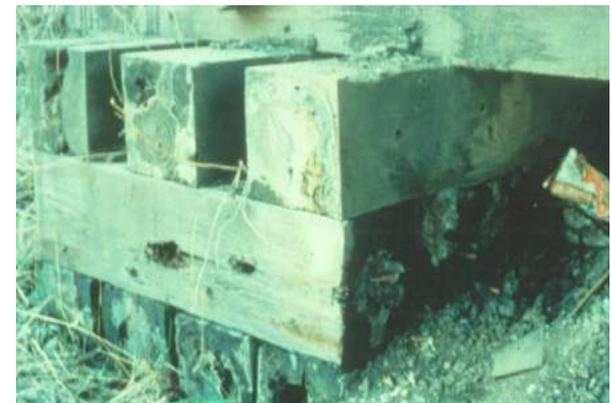
Fonte: BRIDGE INSPECTION MANUAL – NY'S DOT

La causa principale dell'attacco di funghi è la presenza continuativa dell'umidità sulla superficie del legno.

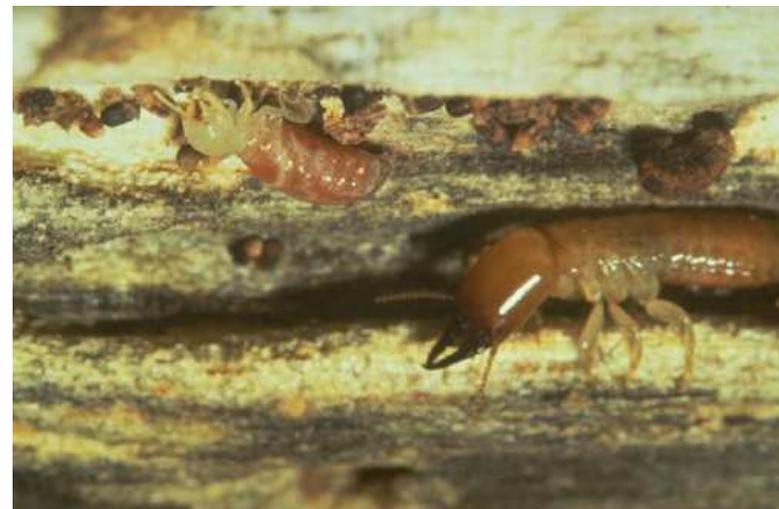
Fonte: BRIDGE INSPECTION MANUAL – NY'S DOT

Tale difetto si riferisce alla presenza di fori e tunnel all'interno degli elementi, creati dagli insetti per cercare cibo e riparo. Alcuni degli insetti che comunemente danneggiano gli elementi in legno dei ponti sono le termiti, gli scarabei, le formiche operaie e i tricotteri.

L'entità del difetto dipende dalla tipologia di legno e di insetto, dalle condizioni ambientali, ecc.

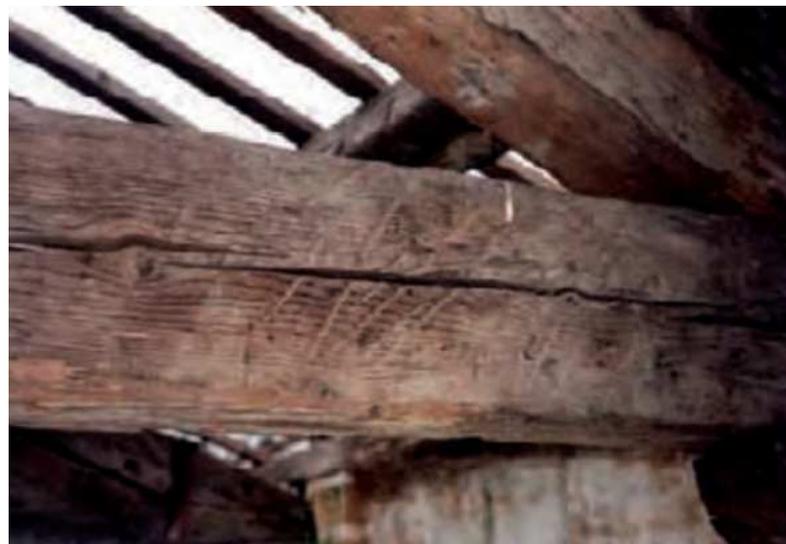
Fonte: «Le fessure nel legno massiccio: fisiologiche o patologiche?», Franco Laner, www.agostinilegnami.com

Le fessure elicoidali sono fenomeni fisiologici che possono verificarsi durante il processo di stagionatura del legno massiccio di scarsa qualità. Nel caso in cui non si estendano per più della metà dello spessore dell'elemento resistente si possono ritenere non preoccupanti; in caso contrario, potrebbe essere necessaria una verifica statica.

La presenza di fessure elicoidali si determina nel caso in cui le fibre dell'albero, da cui sono ricavati gli elementi strutturali, non seguono una direzione rettilinea verticale, parallela all'asse midollare, ma si susseguono secondo un'elica.

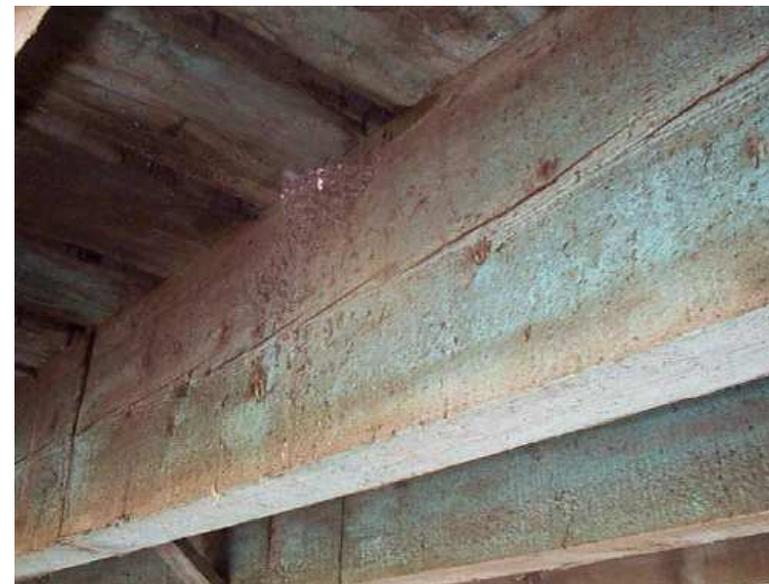
Fonte: BRIDGE INSPECTION MANUAL – NY'S DOT

Le fessurazioni longitudinali sono un fenomeno fisiologico che può manifestarsi nel legno massiccio durante il processo di stagionatura. Esse seguono la fibratura e pertanto ne denunciano l'inclinazione rispetto all'asse della trave. Nel caso in cui non si estendano per più della metà dello spessore dell'elemento resistente possono ritenersi non preoccupanti; in caso contrario, potrebbe essere necessaria una verifica statica.

Si tratta di fessure da ritiro dovute alla differenza tra ritiro radiale e ritiro longitudinale del legno durante la stagionatura. Usualmente, si aprono in presenza di umidità e si richiudono nei periodi più secchi.

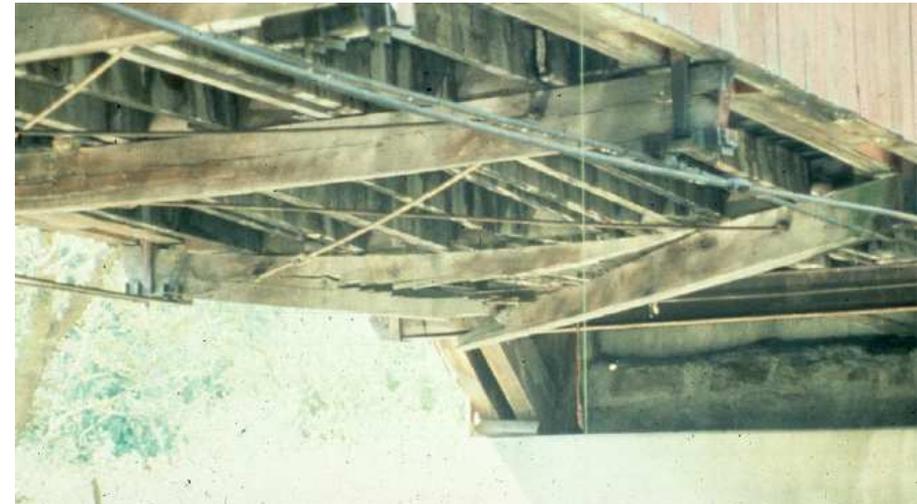
Fonte: BRIDGE INSPECTION MANUAL – NY'S DOT

Le fessure trasversali si manifestano sotto forma di discontinuità dei tessuti lungo una porzione di sezione trasversale. Esse portano alla riduzione delle sezioni resistenti degli elementi.

Si tratta di fratture del legno dovute a sollecitazioni eccessive o riconducibili a lesioni subite dall'albero da cui gli elementi sono ricavati, non visibili prima del taglio.

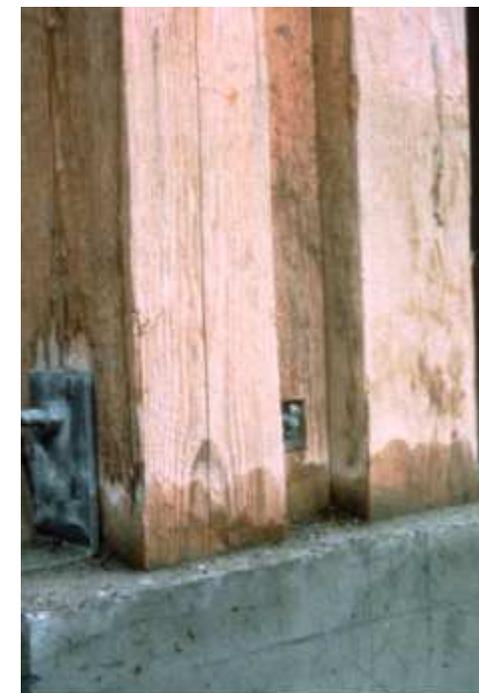
Fonte: Corso base «Protezione del legno»,
www.promolegno.com

La presenza di ristagni d'acqua è dovuta alla mancanza o all'inadeguatezza del sistema di convogliamento delle acque meteoriche, nonché a carenze del sistema di impermeabilizzazione. Analoghe conseguenze si associano a giunti non correttamente realizzati o mantenuti e a problemi legati ad altri particolari esecutivi, quali l'assenza di gocciolatoi. Tale fenomeno è favorito in assenza di una protezione adeguata o a seguito di cattiva progettazione e/o esecuzione.

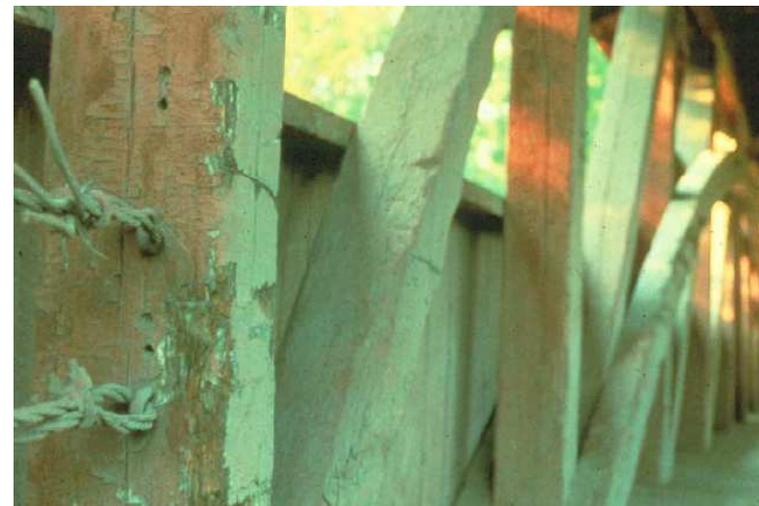
Fonte: BRIDGE INSPECTION MANUAL – NY'S DOT

L'urto di elementi di varia natura con la struttura del ponte può essere causata dal passaggio di mezzi fuori sagoma, non conformi con il franco libero al di sotto del ponte o da incidenti stradali.

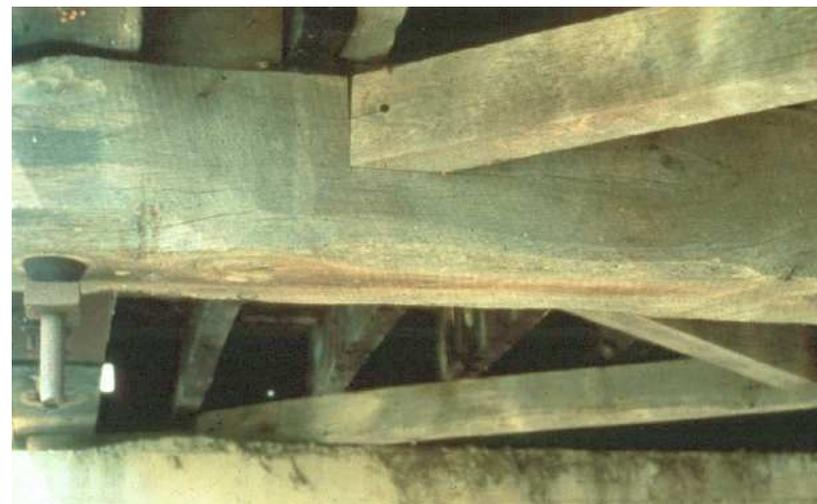
Fonte: BRIDGE INSPECTION MANUAL – NY'S DOT

Si tratta di possibili perdite di connessioni dovute alla presenza di bulloni allentati e rondelle lasche.

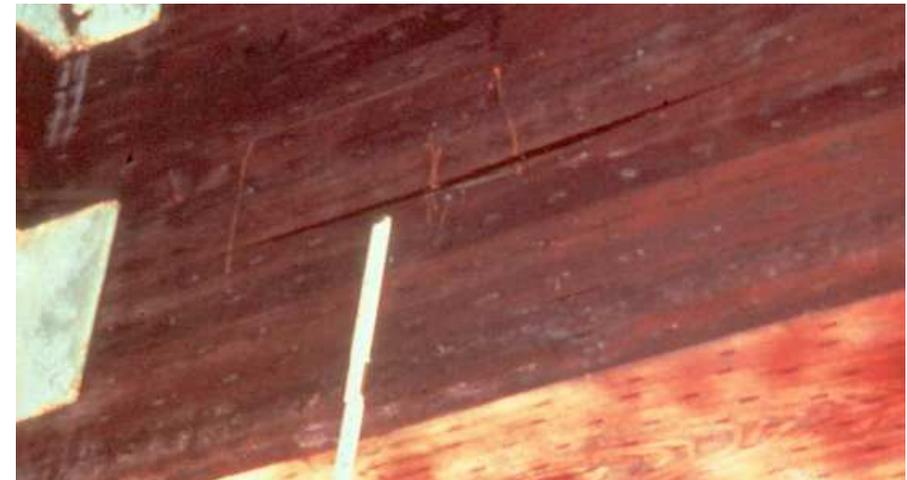
Fonte: BRIDGE INSPECTION MANUAL – NY'S DOT

La delaminazione si verifica negli elementi in legno lamellare quando gli strati si separano lungo la linea di incollaggio delle lamelle. Con tale difetto si indicano anche le fessurazioni che avvengono all'interno dello spessore delle lamelle stesse.

Le fessure conseguenti alla delaminazione sono essenzialmente dovute alle variazioni di umidità e temperatura del materiale.

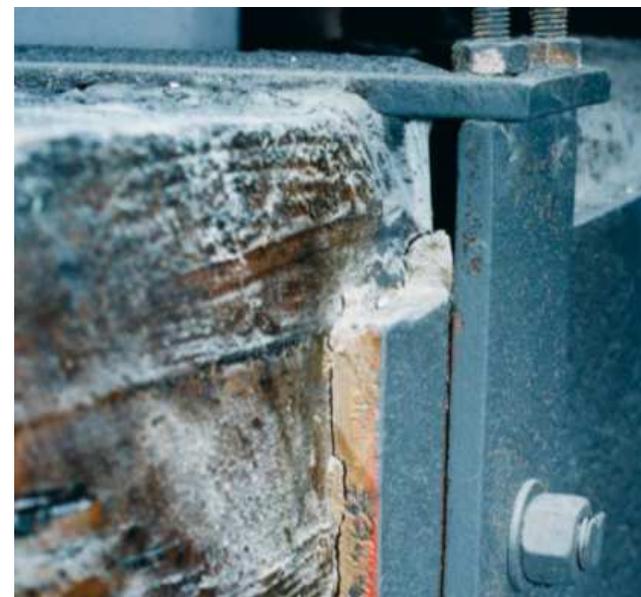
Fonte: Manuale del legno strutturale, S. Berti, B. Pizzo

Il difetto si riferisce ai danneggiamenti del legno in corrispondenza dei punti di unione, sotto forma di spaccature o schiacciamenti locali.

Tali danneggiamenti sono dovuti ad eccessive concentrazioni di sforzo in corrispondenza delle unioni e/o alla presenza di ulteriori fenomeni di degrado, quali funghi, umidità o insetti.

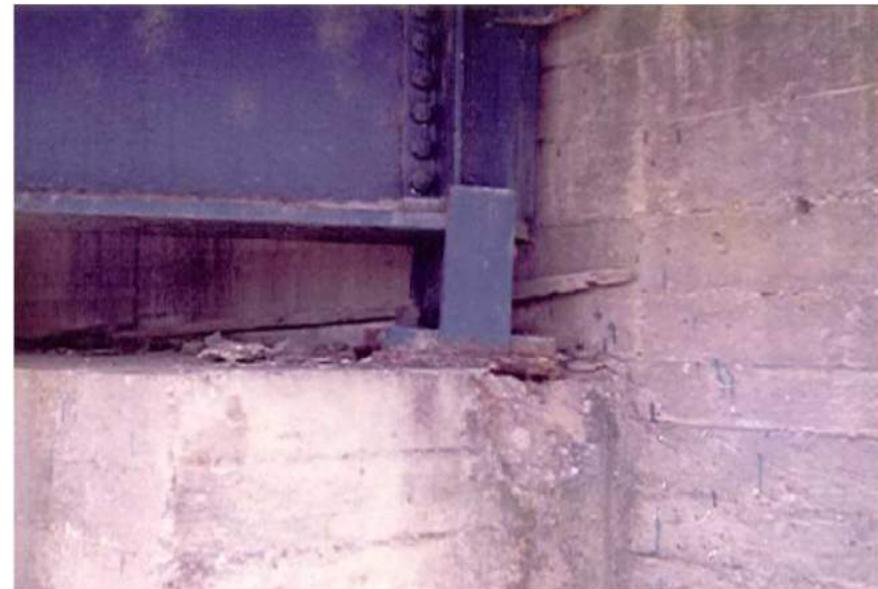
Fonte: PROGETTO RAM – Manuale di ispezione principale (Anas GRUPPO FS ITALIANE)

Piastra di base deformata

Il difetto si riferisce alla perdita di forma e di planarità della piastra di base in acciaio degli apparecchi di appoggio.

L'origine del difetto si può far risalire alle fasi di montaggio, nel caso in cui esso sia dovuto ad irregolarità delle superfici o posizionamenti non corretti degli apparecchi, o alle fasi di esercizio, se esso è dovuto a movimenti anomali o imprevisti e nel caso di forte deterioramento della piastra stessa.

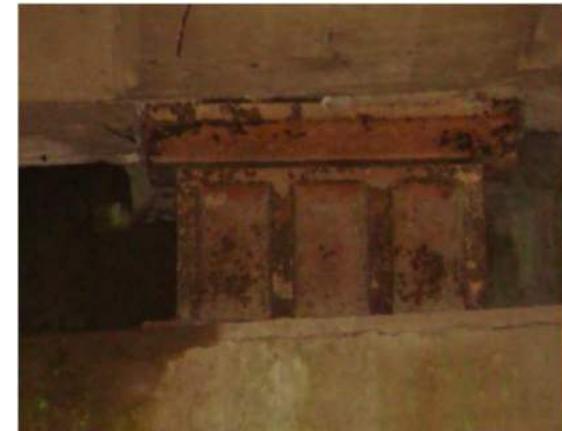
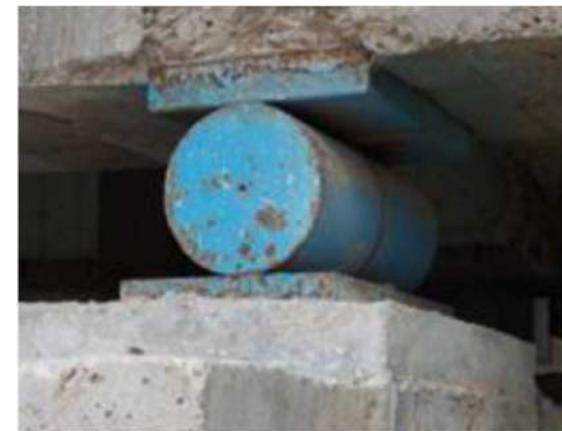
Il difetto riguarda le componenti in acciaio degli apparecchi di appoggio e consiste nel degrado del loro strato superficiale, causato dalla reazione chimica che si innesca con l'ossigeno presente in atmosfera. A seconda dell'avanzamento del fenomeno, può presentarsi in varie forme, a partire dalla sola perforazione dello strato di verniciatura superficiale fino alla riduzione della sezione degli elementi.

L'ossidazione si innesca se le parti in acciaio degli apparecchi non sono adeguatamente protette, ad esempio per mancanza di verniciatura o deterioramento della stessa. Il fenomeno è esaltato in presenza di ambiente umido. Come ulteriori cause, si possono indicare la presenza di correnti vaganti o di cloruri aggressivi, provenienti da sali antigelo, ambienti marini, ecc.

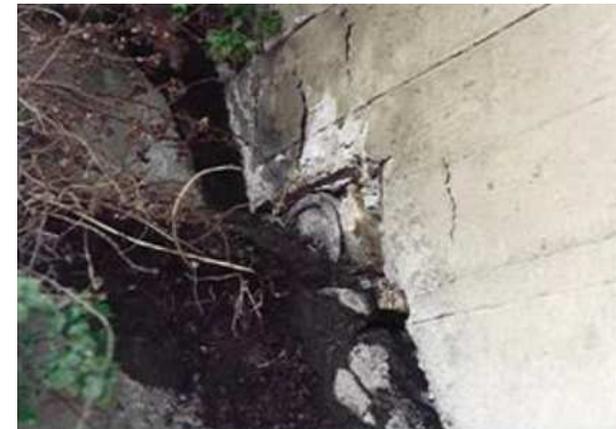
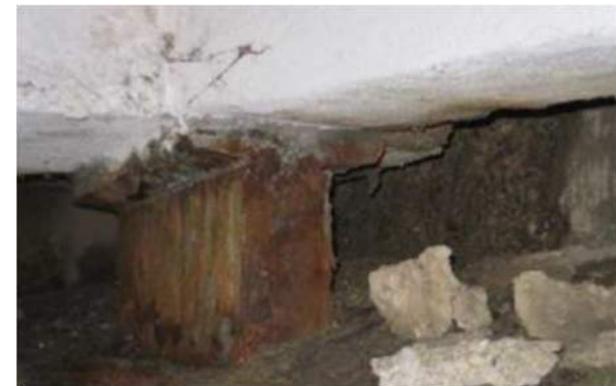
Bloccaggio

Il difetto si riferisce all'errato funzionamento o ad un funzionamento diverso da quello previsto degli apparecchi di appoggio.

L'insorgere di tale fenomeno è correlato alle caratteristiche di conservazione degli apparecchi stessi; è più probabile nel caso di materiali deteriorati o invecchiati o se gli apparecchi sono mal posizionati. Altre possibili cause sono la presenza di detriti, che bloccano i movimenti degli apparecchi, e i movimenti di fondazione.

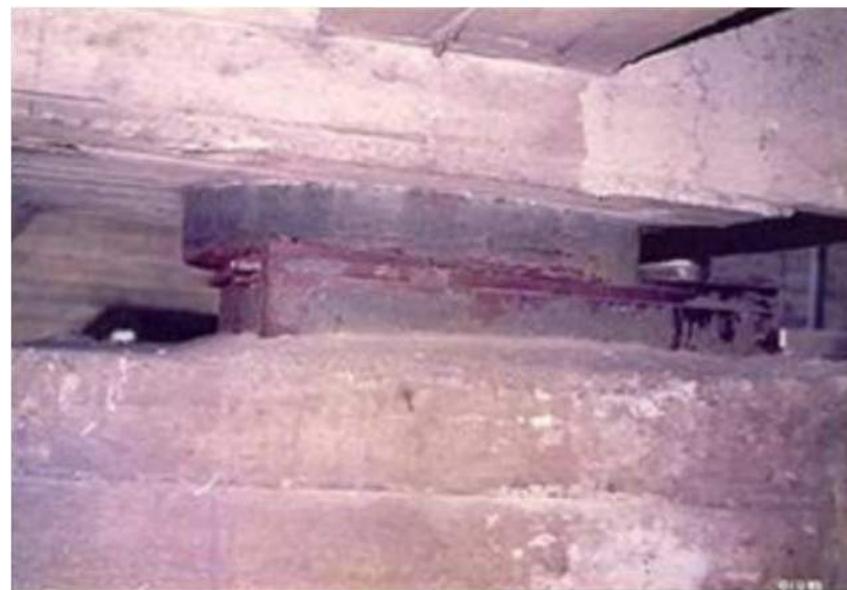
Fonte: PROGETTO RAM – Manuale di ispezione principale (Anas GRUPPO FS ITALIANE)

Preregolazione Sbagliata

Il difetto si riferisce all'errato funzionamento o ad un funzionamento diverso da quello previsto degli apparecchi di appoggio, dovuto a regolazioni originarie non corrette. Non è facilmente individuabile, ma la sua presenza si può dedurre da altri fenomeni, quali una deformazione eccessiva dell'apparecchio di appoggio.

L'origine del difetto è da ricercare nella fase di messa in opera, in quanto esso è dovuto o a posizionamenti originari non corretti o ad apparecchi posizionati senza considerare i fenomeni a lungo termine che ne possono condizionare il funzionamento, quali temperature troppo basse o troppo alte, la viscosità del calcestruzzo, ecc.

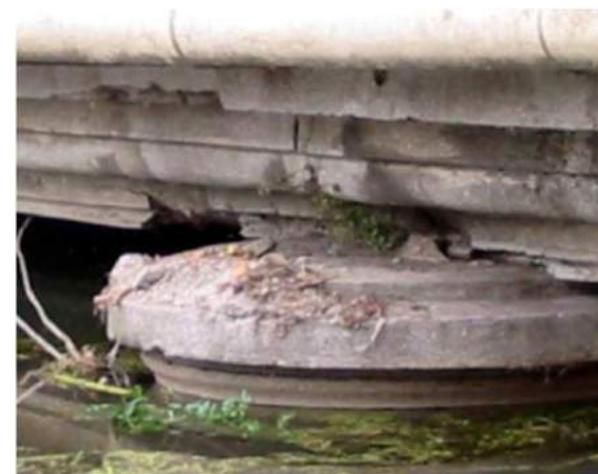
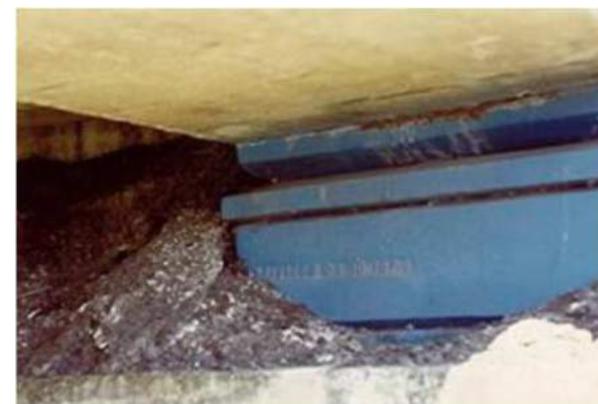
Presenza di detriti

Il difetto si riferisce alla presenza di depositi di materiale (terra, fango, tavole in legno, bitume, ecc.) in corrispondenza degli apparecchi di appoggio, che compromettono il loro normale funzionamento.

I detriti generalmente derivano da residui di lavorazione non rimossi o materiali trasportati dagli agenti atmosferici e depositati sulle superfici orizzontali di pulvini e spalle.

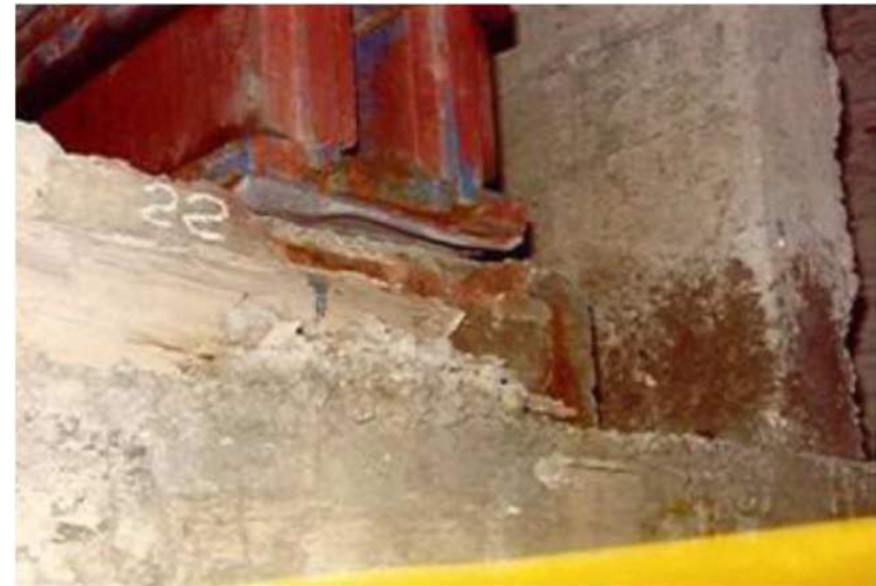
Fonte: PROGETTO RAM – Manuale di ispezione principale (Anas GRUPPO FS ITALIANE)

Schiacciamento/fuoriuscita lastre di piombo

Il difetto si riferisce al deterioramento degli appoggi contenenti piastre di piombo, sia che esse costituiscano direttamente l'apparecchio, sia che esse siano una parte di esso. Il difetto può manifestarsi come deformazione o rifluimento della lastra o come variazione della sua posizione a causa, ad esempio, di trascinamento.

Lo schiacciamento è causato da dimensioni della lastra non adeguate, mentre la sua fuoriuscita può dipendere da insufficiente aderenza ai supporti durante i movimenti degli impalcati, o da un posizionamento originario non corretto.
