Ministero delle Infrastrutture e della Mobilità Sostenibili
Consiglio Superiore dei Lavori Pubblici

APPENDICI E ALLEGATI

Allegato C. Schede difettologiche

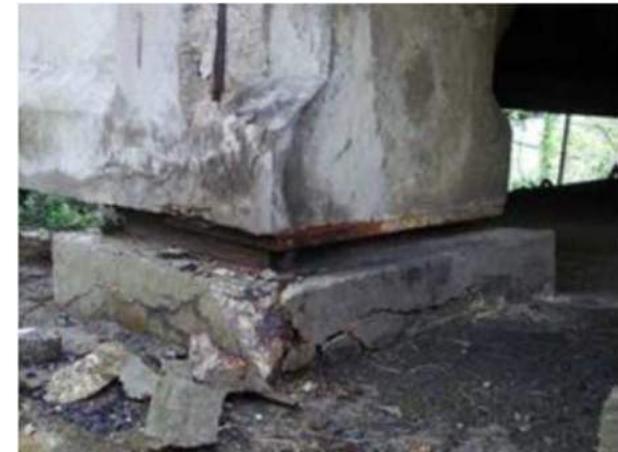
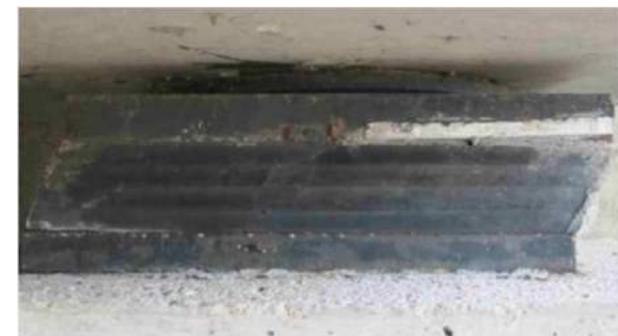
Il difetto si riferisce al deterioramento degli elementi in neoprene degli apparecchi di appoggio, in termini di lesioni, irregolarità superficiali, ecc., ai quali consegue una perdita di elasticità del materiale.

Il fenomeno è correlabile all'età degli apparecchi e alle loro condizioni di degrado dovute all'usura. La presenza del difetto è esaltata in caso di errori di fabbricazione o messa in opera e da eventuali agenti aggressivi provenienti dall'ambiente esterno, quali i raggi ultravioletti.

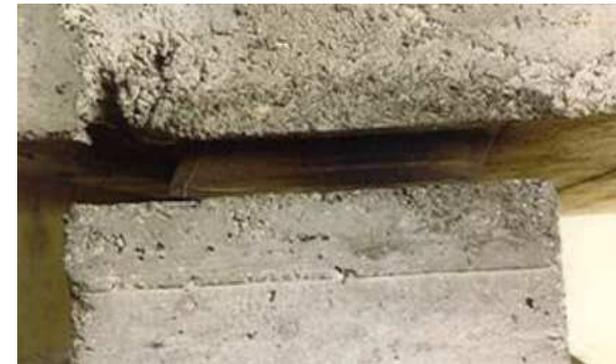
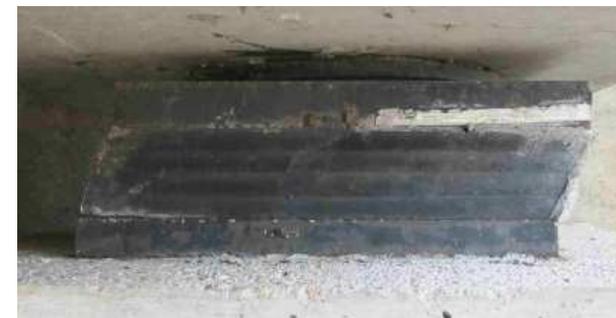
Deformazione orizzontale eccessiva neoprene

Il fenomeno si riferisce a scorrimenti eccessivi degli apparecchi di appoggio sul piano orizzontale, lungo l'asse trasversale o longitudinale del piano stradale. Essi provocano perdita di forma delle sezioni nel caso di lastre non vulcanizzate o distacco e scorrimenti tra gli strati di neoprene e i lamierini di acciaio, nel caso di lastre vulcanizzate.

- presenza di spinte orizzontali o attriti interni tra neoprene e lamierini non previsti;
- dimensionamento non corretto degli apparecchi o difetti in fase di fabbricazione.

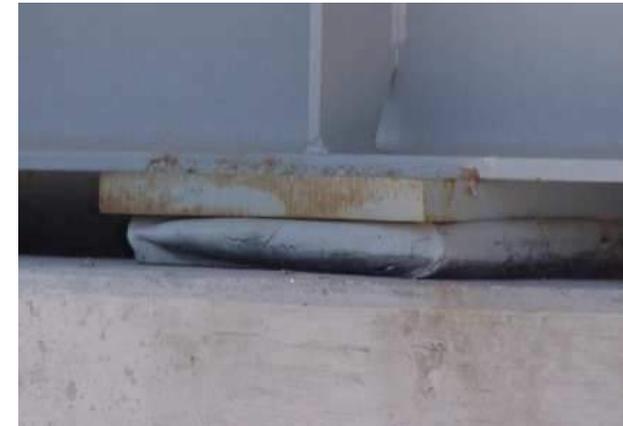
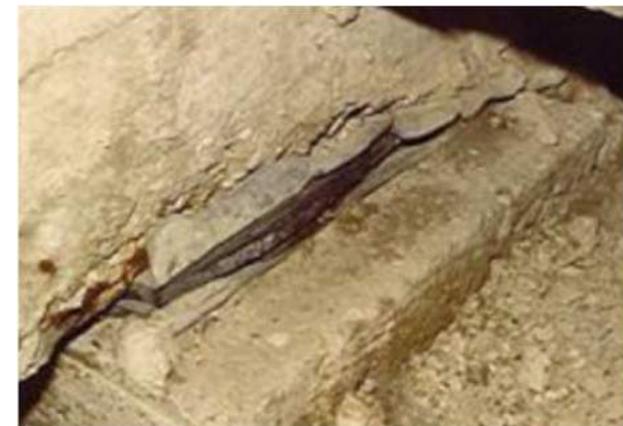
Schiacciamento/Fuoriuscita Neoprene

Lo schiacciamento e la fuoriuscita di neoprene si riferisce al deterioramento degli apparecchi di appoggio costituiti da tale materiale, per effetto dei carichi verticali. Esso si può manifestare sotto forma di diminuzione di spessore, rifluimenti, rotture, ecc.

- presenza di forze verticali superiori a quelle previste;
- dimensionamento non corretto degli apparecchi o difetti in fase di fabbricazione.

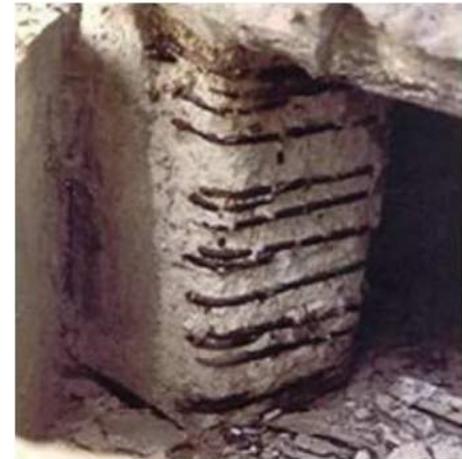
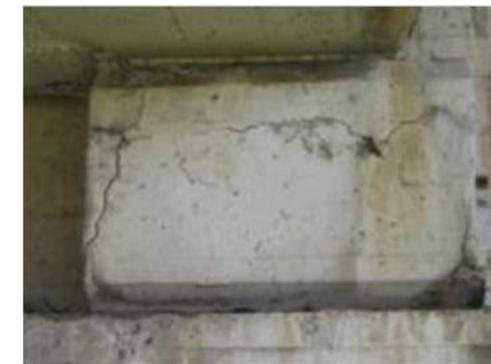
Ammaloramento pendoli in C.A.

Tale tipologia di difetto include diversi fenomeni di degrado che potrebbero interessare apparecchi di appoggio a pendolo in c.a., quali:

- dilavamento/ammaloramento del calcestruzzo;
- lesioni;
- distacchi di calcestruzzo;
- armature scoperte;
- ossidazione/corrosione delle armature;
- Sgretolamento del calcestruzzo all'interno dei tubi metallici, per rulli realizzati in acciaio e calcestruzzo.

I fenomeni di degrado suddetti dipendono essenzialmente dalla quantità di umidità a contatto con il materiale e dalla qualità del materiale stesso, e possono essere generati da processi di tipo chimico, quali la carbonatazione o l'attacco di cloruri, o di tipo meccanico, ad esempio per schiacciamento del calcestruzzo dovuto ad eccesso di carichi verticali. Sono esaltati, inoltre, nel caso di posizionamenti errati o movimenti anomali.

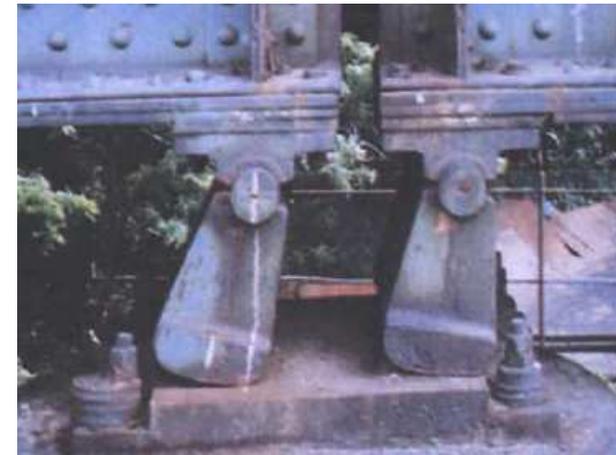
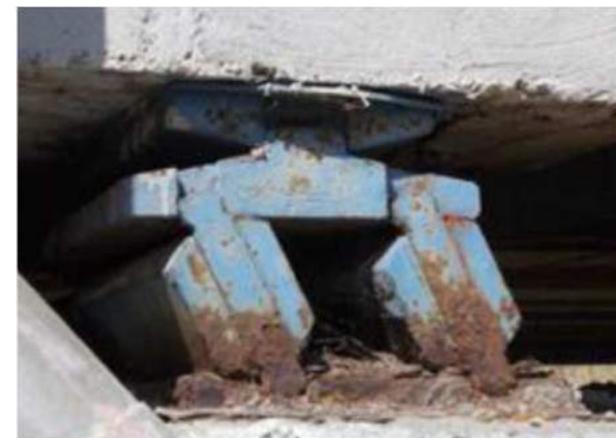
Considerate le cause associate al fenomeno, esso può presentarsi contemporaneamente a **preregolazione sbagliata**, **presenza di detriti** o **bloccaggio** o a **movimenti di fondazione**, quando essi originano tale anomalia. Mal funzionamenti degli apparecchi possono essere causa di **danni causati dagli apparecchi di appoggio** sugli elementi che essi collegano.

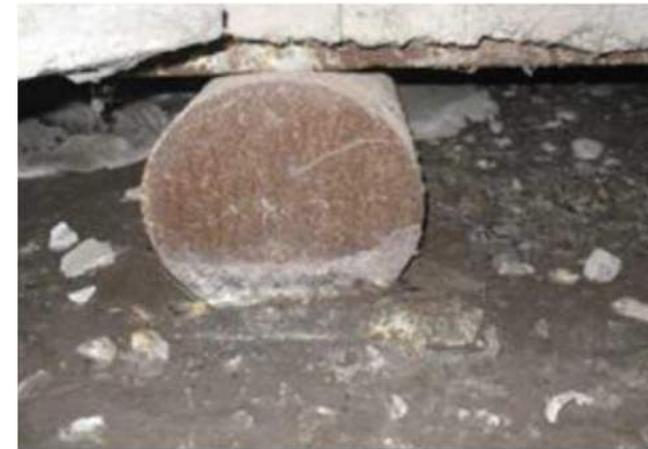
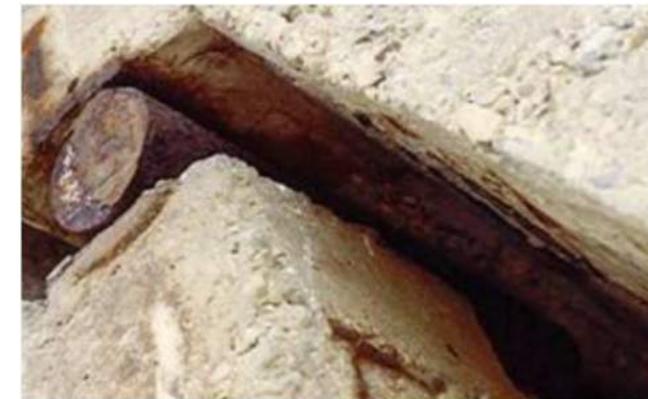
Ovalizzazione rulli metallici

Può essere concomitante con difetti quali **bloccaggio** e **fuori sede dei rulli**, causati dall'ovalizzazione stessa la quale, impedendo i normali movimenti, provoca un trascinarsi dei rulli. Mal funzionamenti degli apparecchi possono essere causa di **danni causati dagli apparecchi di appoggio** sugli elementi che essi collegano.

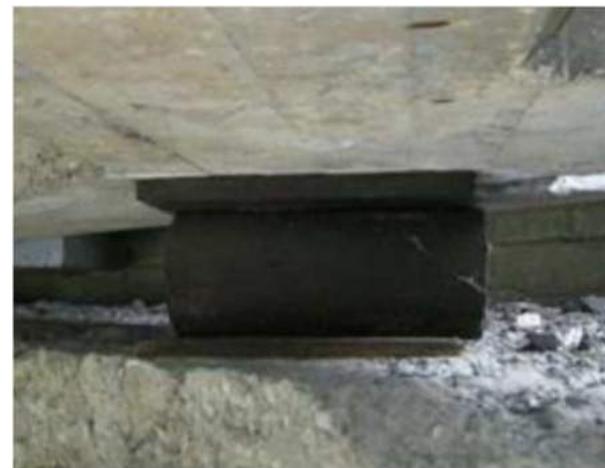
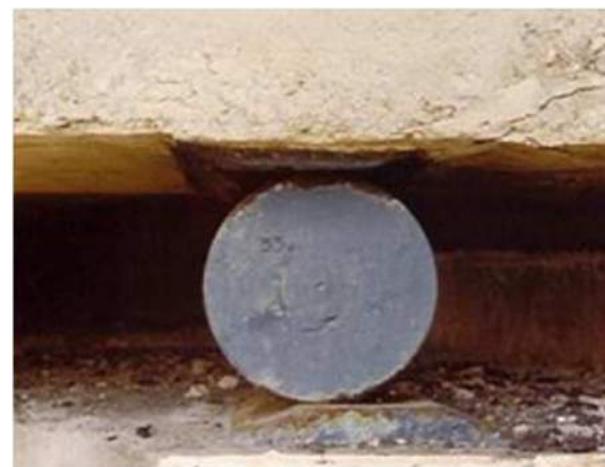
Fuori sede rulli metallici

Può essere concomitante con difetti quali **preregolazione sbagliata**, **bloccaggio** o **presenza di detriti**. L'**ovalizzazione dei rulli** può considerarsi un'ulteriore causa di tale fenomeno, in quanto impedisce i normali movimenti dell'apparecchio e potrebbe generare il trascinarsi dei rulli. Mal funzionamenti degli apparecchi possono essere causa di **danni causati dagli apparecchi di appoggio** sugli elementi che essi collegano.

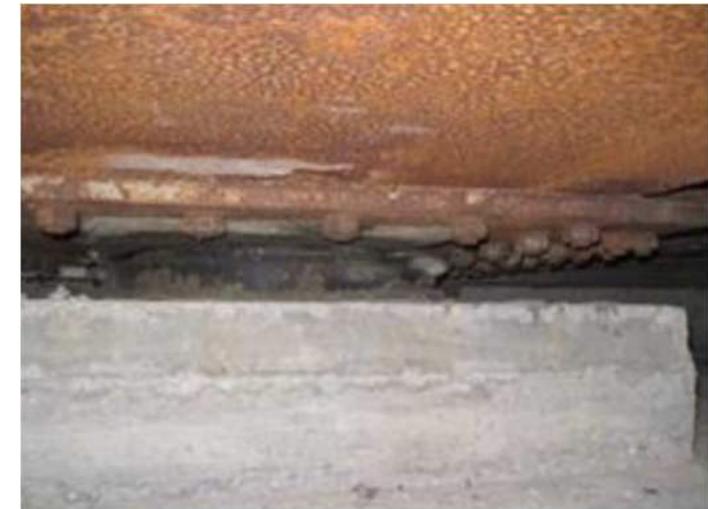
Fonte: PROGETTO RAM – Manuale di ispezione principale (Anas GRUPPO FS ITALIANE)

Per deterioramento del teflon si intendono tutti quei fenomeni di degrado tipici del materiale, che riducono la funzionalità dell'apparecchio di appoggio. Tra essi si possono citare: la fuoriuscita, il distacco, lo schiacciamento e l'invecchiamento del materiale, con conseguente perdita delle sue caratteristiche lubrificanti.

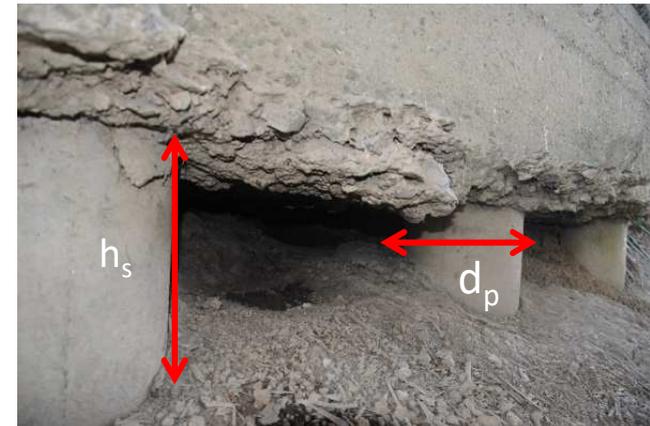
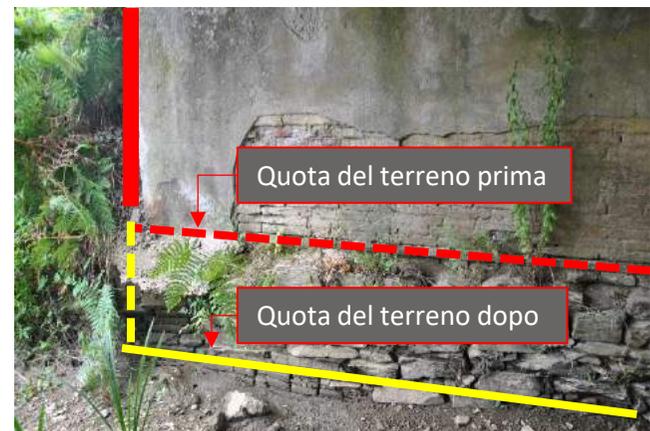
Nel caso in cui lo scoprimento delle fondazioni non è uniforme, la presenza di scalzamento può essere indice di movimenti indesiderati della fondazione, quali **rotazione longitudinale** e **rotazione trasversale**.

Per fondazioni profonde			
Estensione k_1	Sempre =1		
Intensità k_2	0,2 ($h_s/d_p < 1$)	0,5 ($1 < h_s/d_p < 3$)	1 ($h_s/d_p > 3$)
Per fondazioni superficiali			
Estensione k_1	Sempre =1		
Intensità k_2	Sempre =1

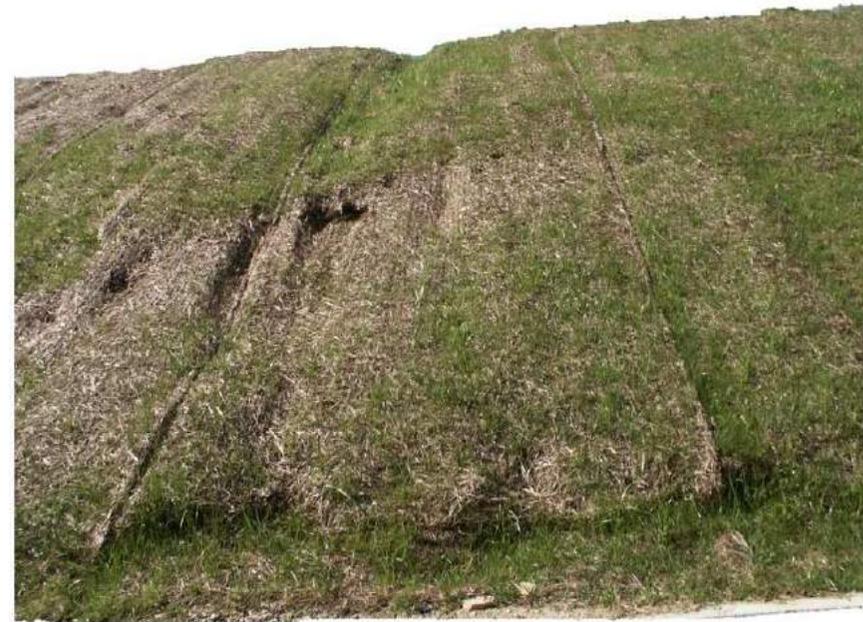
Il difetto si riferisce all'azione erosiva esercitata dalle acque meteoriche sul materiale costituente il rilevato di approccio nella sua parte superficiale.

Tale fenomeno è dovuto principalmente all'errato o insufficiente smaltimento delle acque meteoriche.

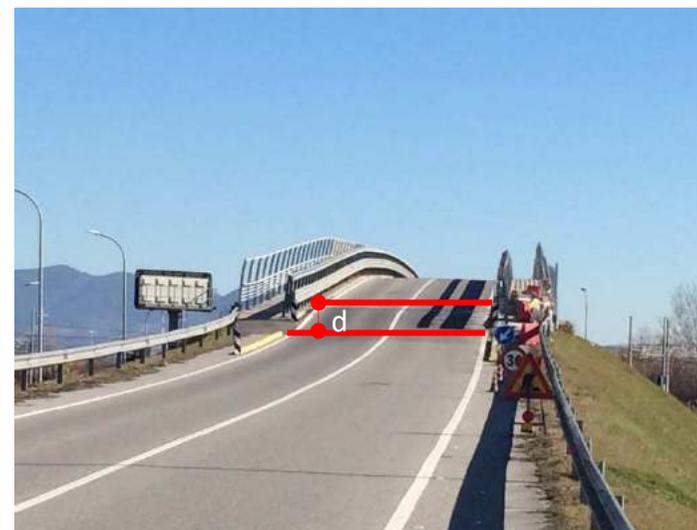
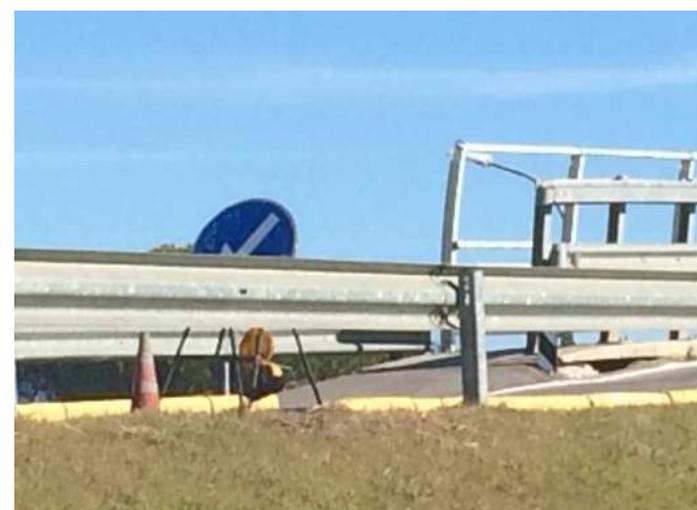
Dissesto del rilevato di approccio - *Deformazioni**Peso del difetto*G = 1 **G = 2** G = 3 G = 4 G = 5

Generalmente è associato a modeste conseguenze sul rilevato. Tuttavia il fenomeno può comportare un aggravio dei carichi verticali sulle spalle (attrito negativo). Inoltre, il verificarsi di tale dissesto comporta motivi di pericolo per la circolazione.

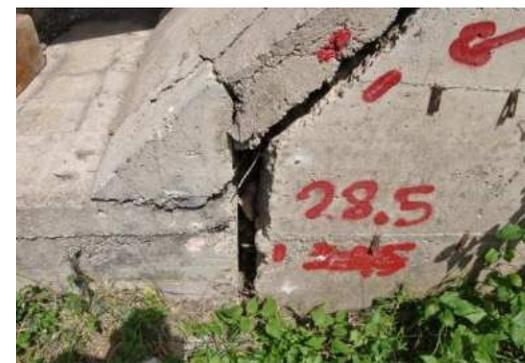
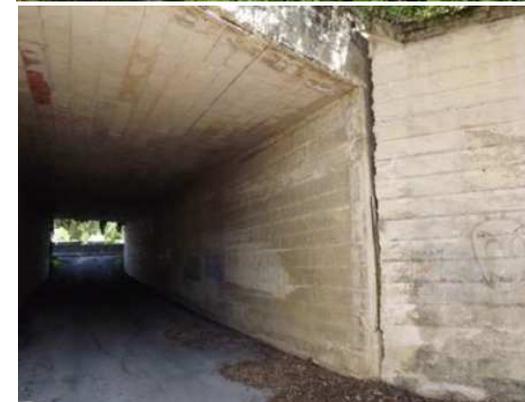
Movimenti di fondazione

- Rotazione longitudinale: rotazione della fondazione su un piano verticale passante per l'asse stradale;
- Rotazione trasversale: rotazione della fondazione su un piano verticale ortogonale all'asse stradale;
- Traslazione: spostamento della fondazione su un piano orizzontale;
- Abbassamento: spostamento della fondazione su un piano verticale.

Fonte: PROGETTO RAM – Manuale di ispezione principale
(Anas GRUPPO FS ITALIANE)

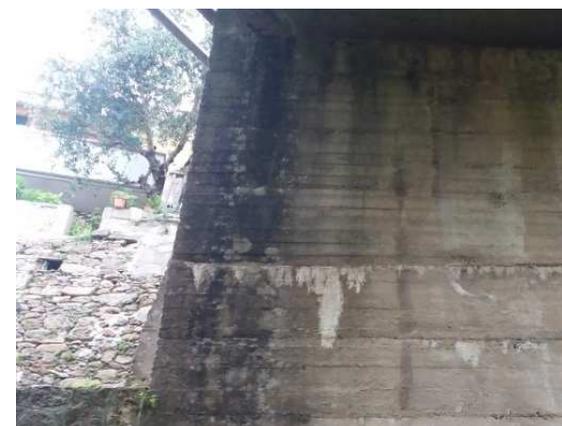
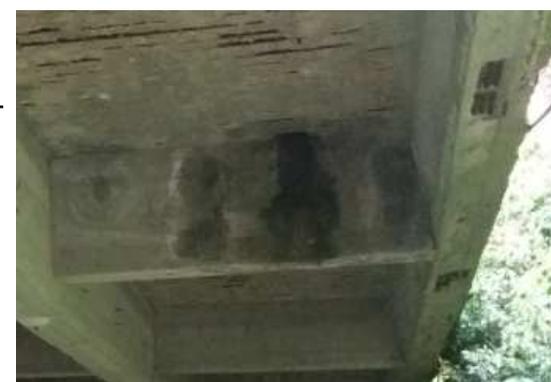
Tracce di scolo

Il difetto si presenta con aree di colorazione diversa dal materiale integro, provocate dal passaggio ripetuto di acqua meteorica sulla superficie degli elementi. Nel caso in cui l'acqua è ancora presente, sono chiaramente visibili macchie di colore scuro e bagnate, altrimenti il passaggio pregresso dell'acqua è denunciato dalla presenza di macchie di colore biancastro legate agli effetti dell'azione chimica dei sali in essa disciolti. Tali macchie ricalcano il percorso intrapreso dall'acqua percolata sulla superficie degli elementi. Tali fenomeni si riscontrano prevalentemente sulle pareti verticali degli elementi strutturali, ma si possono rilevare anche su superfici orizzontali, quali l'intradosso degli sbalzi della soletta dove ristagna l'acqua proveniente dal coronamento.

La presenza di tracce di scolo è dovuta alla mancanza o all'inadeguatezza del sistema di convogliamento delle acque meteoriche, nonché a carenze del sistema di impermeabilizzazione. Analoghe conseguenze si associano a giunti non correttamente realizzati o mantenuti e a problemi legati ad altri particolari esecutivi, quali l'assenza di gocciolatoi.

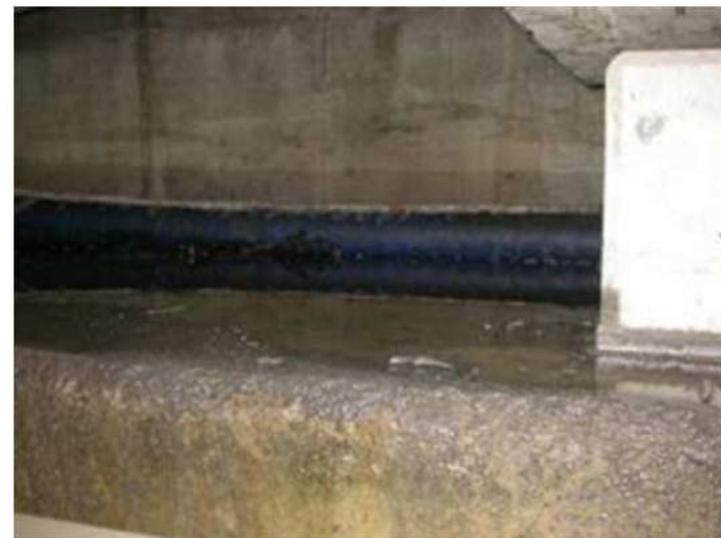
Gli accumuli di acqua si presentano laddove sono presenti irregolarità sulle superfici e nel caso di scarsa manutenzione del sistema di smaltimento delle acque. Il fenomeno è accentuato in presenza di calcestruzzo particolarmente poroso e permeabile.

Fonte: PROGETTO RAM – Manuale di ispezione principale
(Anas GRUPPO FS ITALIANE)

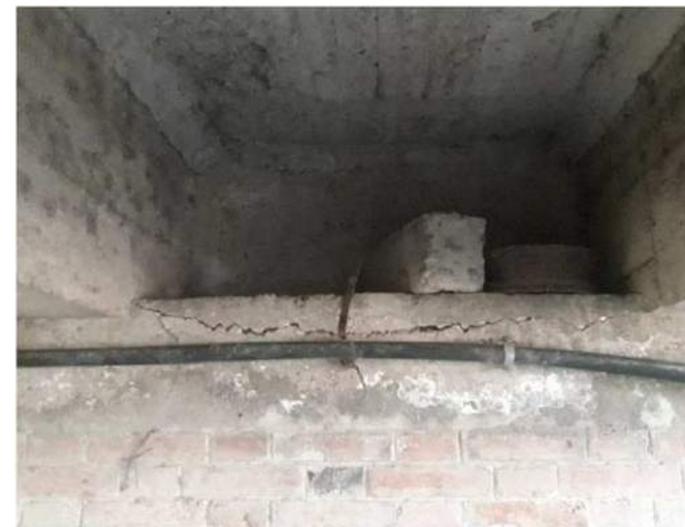
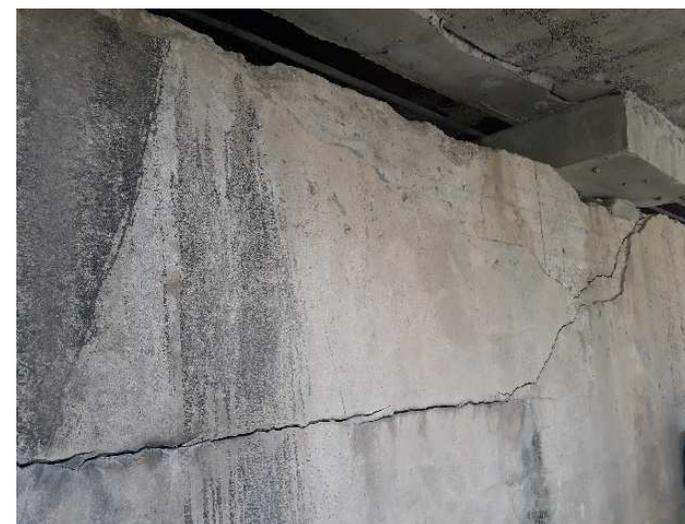
Lesioni caratteristiche in zona appoggio

Il difetto si riferisce ai danneggiamenti presenti nelle zone di appoggio a causa del funzionamento dell'appoggio stesso. Sono lesioni che possono presentarsi sia sulla parte che appoggia, sia sull'elemento di supporto (pulsino, baggio, mensola). Spesso nel caso di spalle in muratura, è presente un cordolo in calcestruzzo armato in sommità su cui trovano appoggio travi in calcestruzzo armato; il difetto in oggetto comprende anche le lesioni eventualmente presenti su tale elemento.

Le lesioni si aprono a causa degli sforzi di trazione che nascono in seguito al mancato scorrimento degli apparecchi di appoggio mobili, il quale a sua volta può essere causato dal deterioramento dei materiali, dal bloccaggio o dal non corretto dimensionamento degli apparecchi.

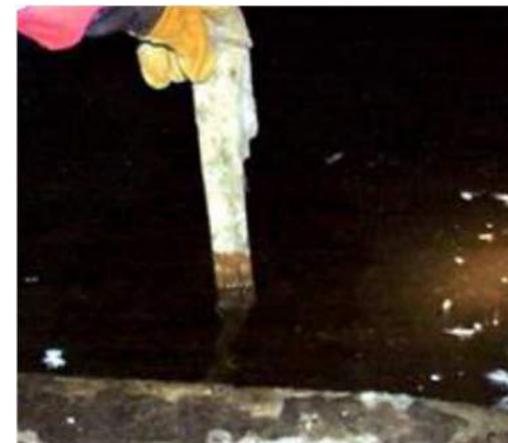
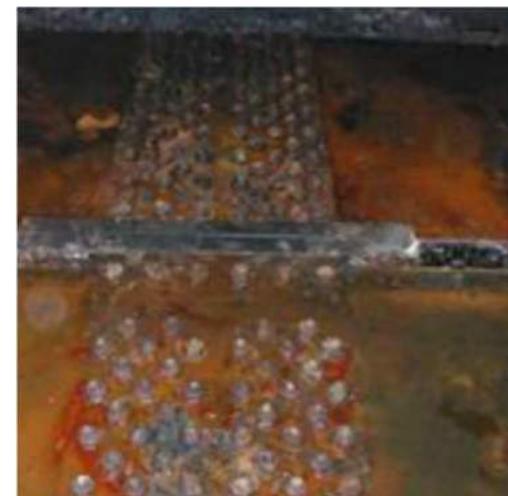
Ristagni d'acqua nei cassoni

Il fenomeno può provocare degrado o **corrosione** delle zone di materiale in cui si verifica il ristagno. Non si deve confondere con le **macchie di umidità** o le **tracce di scolo** che indicano fenomeni di penetrazione di acqua attraverso il materiale o percolazione delle acque meteoriche sulla superficie. Nel caso in cui lo stesso difetto compare in altre parti strutturali si parla di **ristagni d'acqua**; in tal caso, la presenza di quantità non trascurabili di acqua, a differenza che nei cassoni, non provoca sovraccarichi e non pregiudica la stabilità della parte strutturale interessata.

Fonte: PROGETTO RAM – Manuale di ispezione principale (Anas GRUPPO FS ITALIANE)

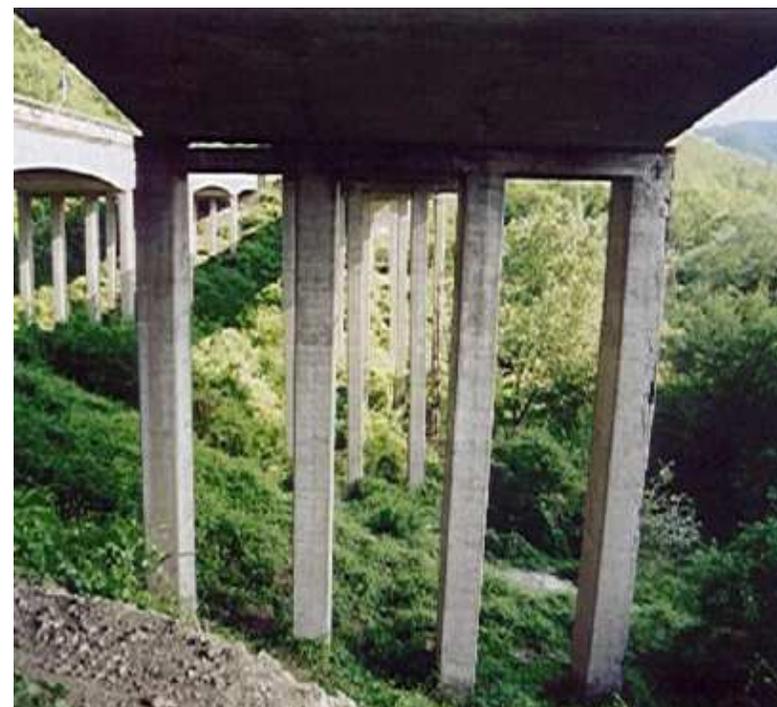
Fuori piombo

Il difetto si riferisce alla mancanza di verticalità degli elementi in elevazione, quali pile e spalle.

La sua origine può dipendere da due principali tipologie di cause: la prima si manifesta in fase di esercizio e comprende fenomeni quali i movimenti in fondazione, urti eccezionali o coazione dovuta al mancato funzionamento degli appoggi; la seconda invece si deve ricercare in fase di costruzione, dipendendo da errori nella disposizione delle casseformi, nel caso di strutture in c.a., che ne compromettono la verticalità.

Fonte: PROGETTO RAM – Manuale di ispezione principale (Anas GRUPPO FS ITALIANE)

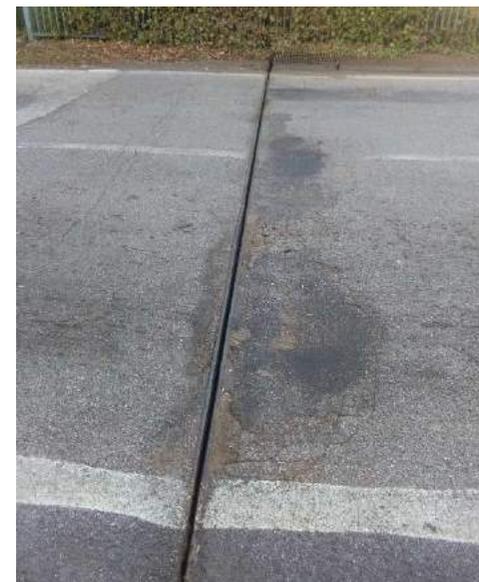
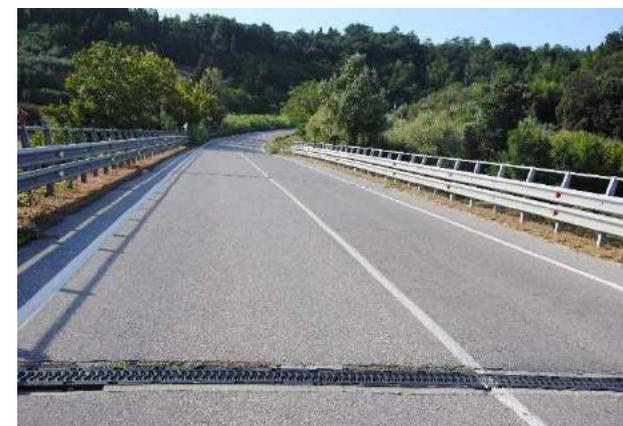
Dislivello giunto pavimentazione

Il difetto si riferisce alla differenza di quota tra l'estradosso della pavimentazione e il giunto. Spesso si presenta nel caso in cui l'elemento di continuità del giunto risulta particolarmente danneggiato.

La presenza del dislivello facilita l'urto degli automezzi con gli elementi del giunto, provocandone un precoce ammaloramento. Il difetto può indicare la presenza di **movimenti di fondazione**, **fuori piombo** o **difetti degli apparecchi di appoggio**.

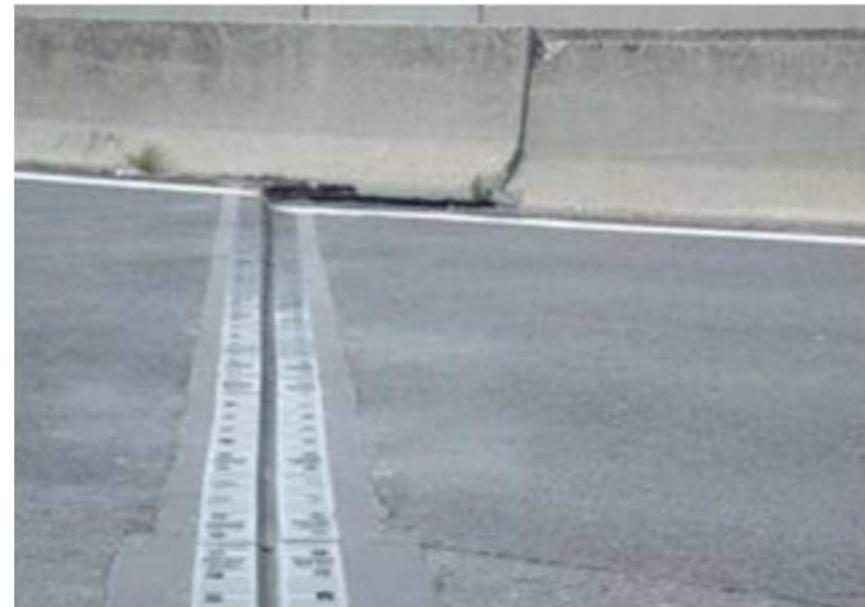
Dislivello tra elementi contigui

Il difetto si riferisce alla differenza di quota tra le parti collegate dal giunto, a cui consegue una differenza di quota tra gli elementi di continuità del giunto stesso.

Il dislivello tra gli elementi può essere causato da errori in fase di messa in opera, se il giunto non è stato inserito in maniera corretta o se era già presente un dislivello tra le parti. Nei casi più gravi, la presenza del dislivello potrebbe segnalare dissesti degli appoggi o movimenti di fondazione.

Fonte: PROGETTO RAM – Manuale di ispezione principale (Anas GRUPPO FS ITALIANE)

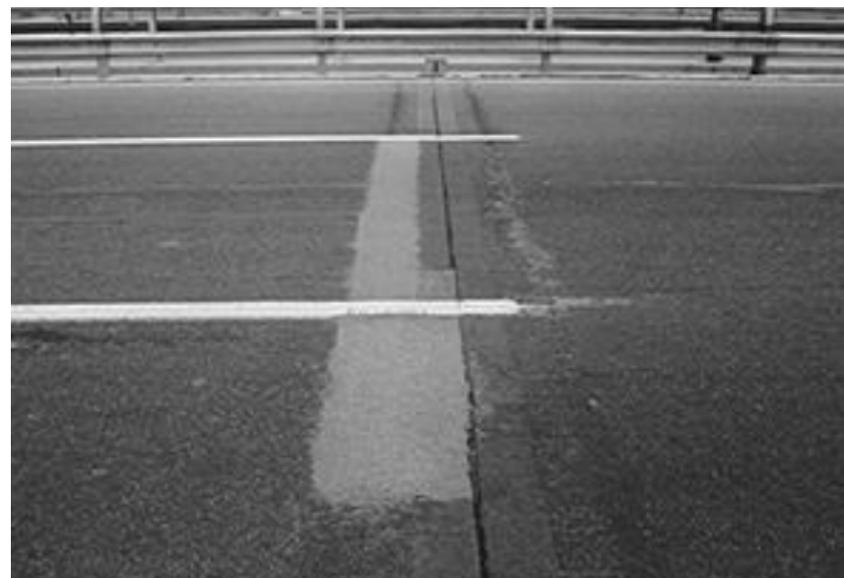
Il difetto si deve segnalare qualora sono visibili riparazioni successive degli elementi del giunto, realizzate con materiali eterogenei rispetto a quelli previsti. Spesso con tali riparazioni i difetti sono solo apparentemente eliminati.

Le riparazioni spesso sono necessarie a causa del deterioramento degli elementi del giunto, dovuto a materiali di scarsa qualità o a mancanza di manutenzione, o dell'errata messa in opera.

Fonte: PROGETTO RAM – Manuale di ispezione principale (Anas GRUPPO FS ITALIANE)

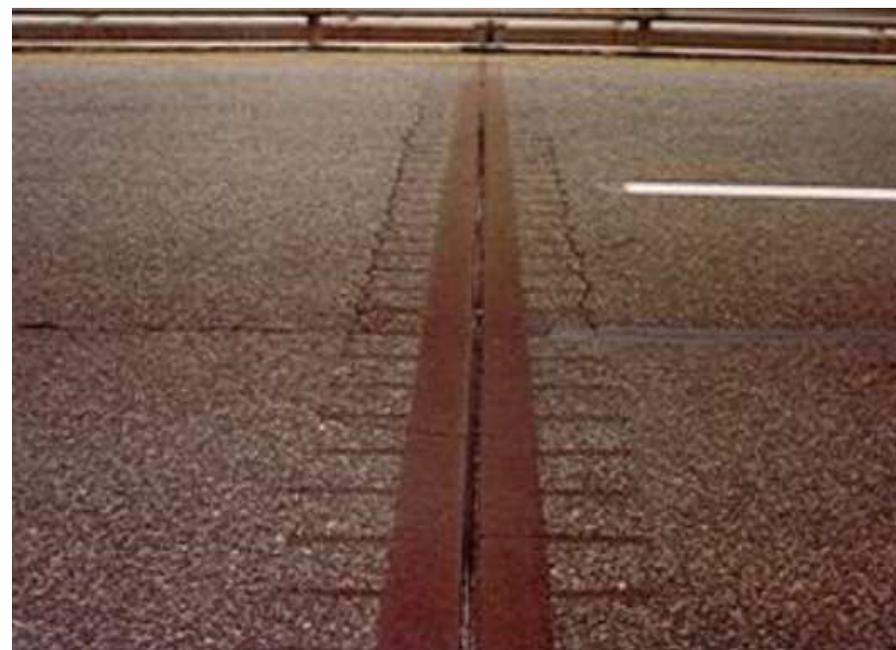
Massetti lesionati

Per massetti si intendono gli elementi di supporto, generalmente in resina o in malta di cemento, degli elementi di continuità del giunto. Essi costituiscono il collegamento tra la soletta pavimentata e gli elementi di continuità. Si dovrà segnalare il difetto se sono presenti lesioni trasversali rispetto all'asse del giunto su uno dei due massetti o su entrambi.

L'apertura di lesioni è principalmente dovuta ai ripetuti urti causati dal transito di automezzi sul giunto. Essa è favorita nel caso di materiali non idonei o cattiva messa in opera. I primi distacchi possono essere causati anche dai fenomeni di ritiro che naturalmente si verificano nelle malte; essi sono poi amplificati dagli urti dei veicoli transitanti.

Fonte: PROGETTO RAM – Manuale di ispezione principale (Anas GRUPPO FS ITALIANE)

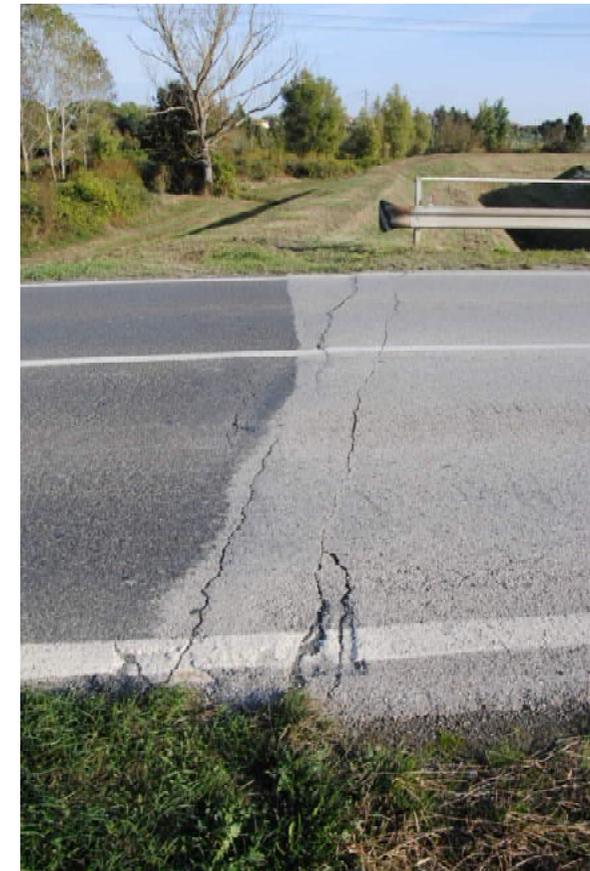
Distacco tampone

Il difetto è specifico dei giunti denominati «a tampone» sottopavimentati, in cui l'elemento di continuità è rappresentato da una colata di asfalto o di materiali di caratteristiche simili. Esso si manifesta attraverso fessure tra il tampone e la pavimentazione, di ampiezza superiore a qualche mm.

Spesso si trova in contemporanea con **deformazione del tampone**. Talvolta è la manifestazione di **movimenti delle fondazioni**.

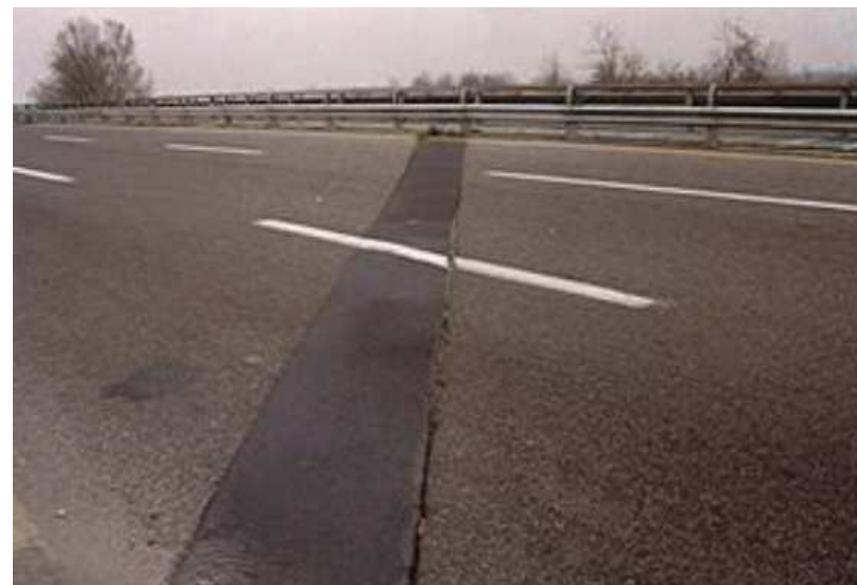
Deformazione tampone

Il difetto è specifico dei giunti denominati «a tampone» sottopavimentati, in cui l'elemento di continuità è rappresentato da una colata di asfalto o di materiali di caratteristiche simili. Esso si manifesta attraverso irregolarità sulla superficie del tampone, come avvallamenti, gradini o lesioni.

Fonte: PROGETTO RAM – Manuale di ispezione principale (Anas GRUPPO FS ITALIANE)

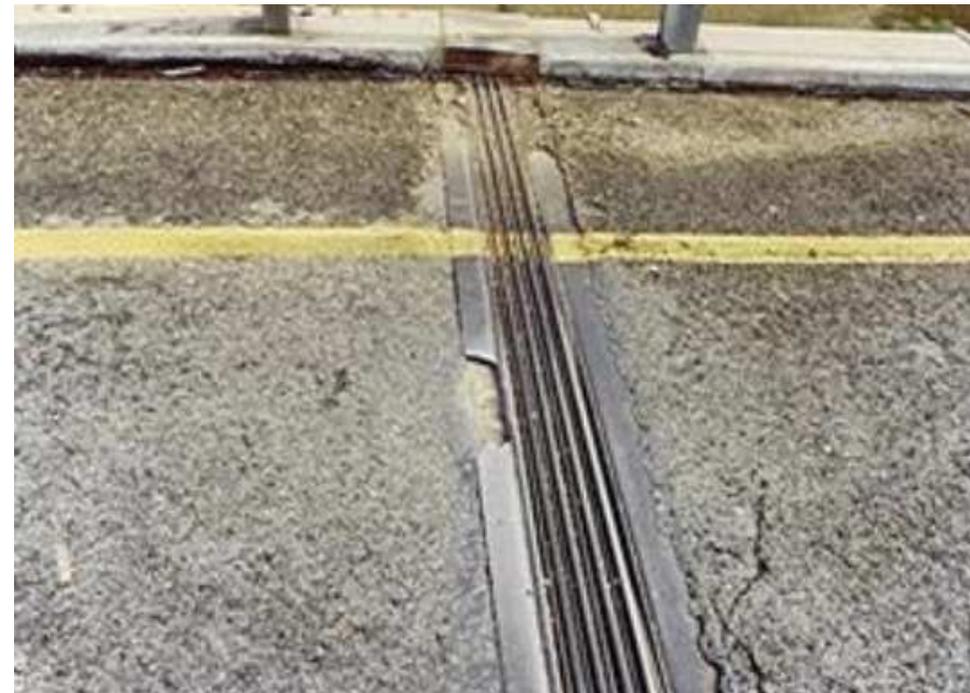
Il fenomeno comprende una serie di difetti che possono interessare i profilati metallici che costituiscono il giunto, tra cui:

I profilati metallici sono spesso danneggiati dagli urti degli automezzi. I fenomeni di ammaloramento sono facilitati nel caso in cui gli elementi metallici non siano adeguatamente protetti, ad esempio se i massetti o gli elementi di tenuta sono danneggiati. Altre cause sono lo scarso spessore dei profilati stessi, gli attacchi chimici derivanti dai sali antigelo o la fisiologica usura dei materiali.

Fonte: PROGETTO RAM – Manuale di ispezione principale (Anas GRUPPO FS ITALIANE)

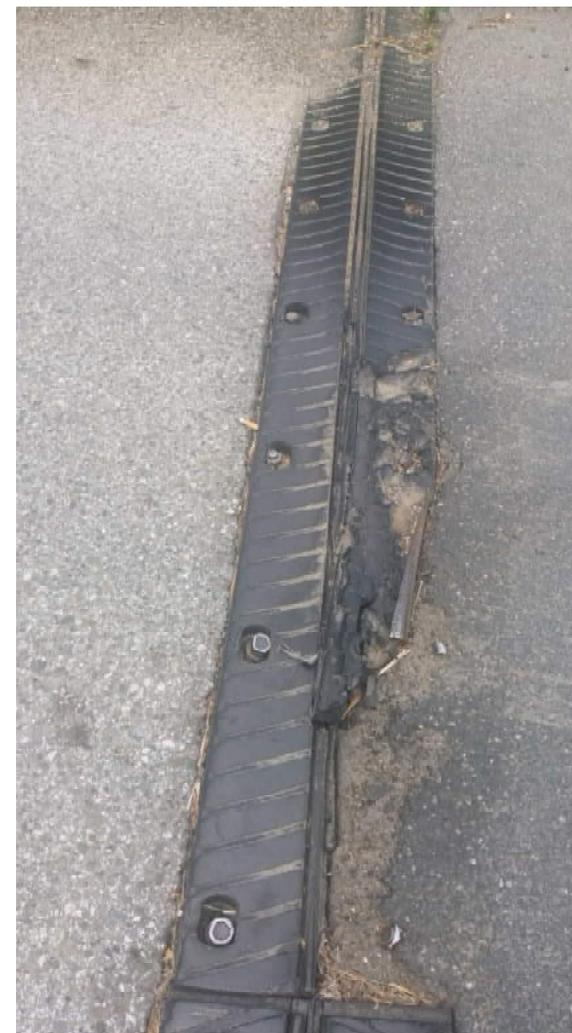
Il difetto si riferisce alla presenza di irregolarità superficiali o, nei casi più gravi, di lesioni, rotture, distacchi o porzioni mancanti sugli elementi di continuità dei giunti, quali profilati in neoprene, mattonelle in neoprene armato, pettini metallici, ecc.

La deformazione e/o la rottura degli elementi di continuità è dovuta al deterioramento dei materiali o alla non corretta posa degli elementi. Talvolta può essere indicativa di movimenti di fondazione.

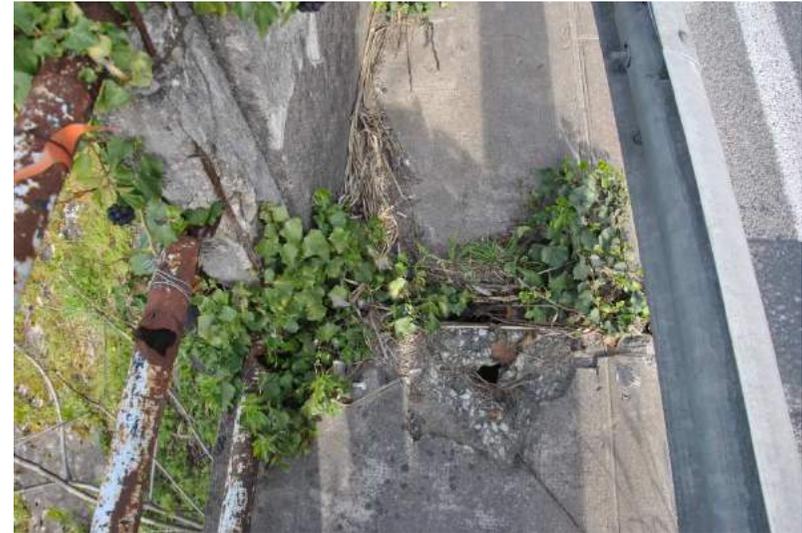
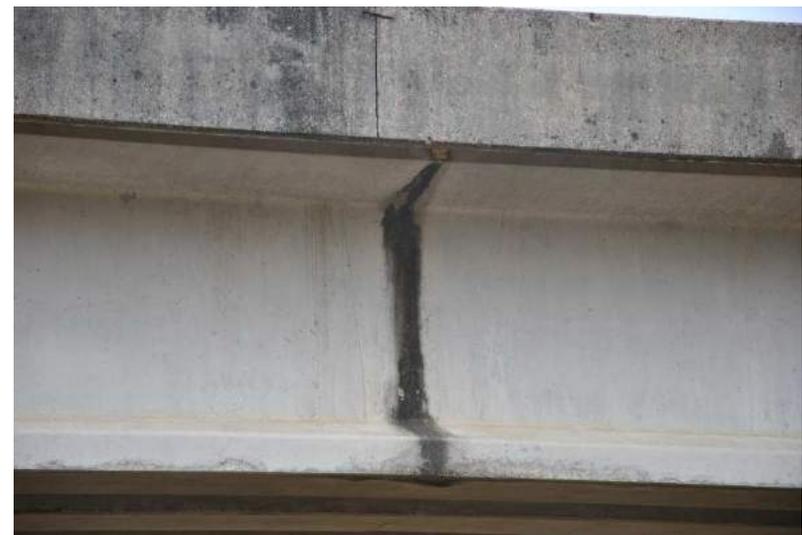
Scossalina permeabile o assente

La causa principale di danneggiamenti nella scossalina è l'usura dei materiali che, perdendo elasticità, si lesionano e si strappano. Il difetto è, pertanto, favorito nel caso di materiali di scarsa qualità e di scarso spessore. Altre cause possono essere movimenti anomali dei giunti o messa in opera non corretta, con poco gioco o con le solette troppo ravvicinate.

L'assenza o la permeabilità della scossalina provocano il passaggio delle acque meteoriche con i conseguenti effetti negativi sulle superfici degli elementi strutturali del ponte. Pertanto, manifestazioni di tale difetto sono la presenza di **macchie di umidità** o **dilavamento**, portando, nei casi più gravi, a **distacchi di copriferro** e **ossidazione** delle barre di armatura.

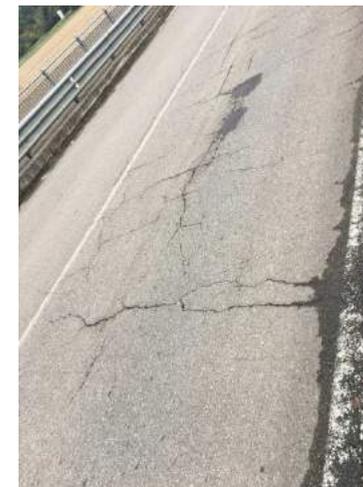
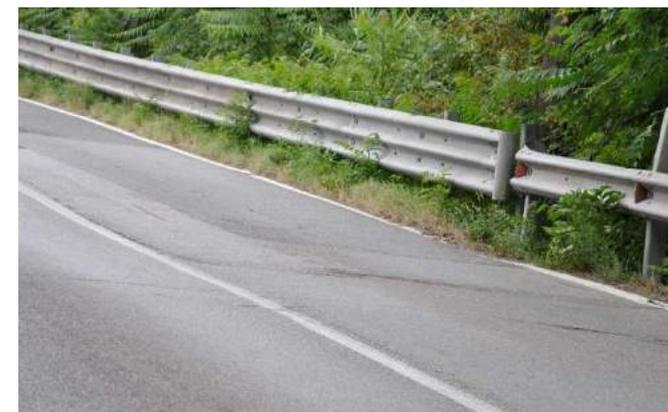
Stato della pavimentazione

- Dislivello tra rilevato e impalcato: esso può essere localizzato su entrambe le spalle o su una sola di esse e va segnalato se la differenza di quota tra il rilevato e l'impalcato supera i 2 cm;
- Presenza di dossi: si riferisce alla presenza di avvallamenti o ondulazioni sulla superficie stradale superiori ai 15 mm;
- Fessure/anomalie della pavimentazione: sono spesso presenti in corrispondenza degli elementi di continuità dei giunti e sono riconducibili ai normali fenomeni di ritiro del materiale costituente la pavimentazione.

I dislivelli presenti sulla pavimentazione possono essere dovuti a cattiva esecuzione della pavimentazione, compattazione del terreno sottostante, cedimenti anomali delle fondazioni. I dossi, invece, sono causati dalla compattazione del materiale di cui è composto lo stato di usura, dalla ricostruzione del manto dopo scavi per l'interro di tubazioni, della presenza di tombini o dossi artificiali. Le fessure sono dovute principalmente agli effetti del ritiro della pavimentazione e amplificate dal passaggio di traffico pesante.

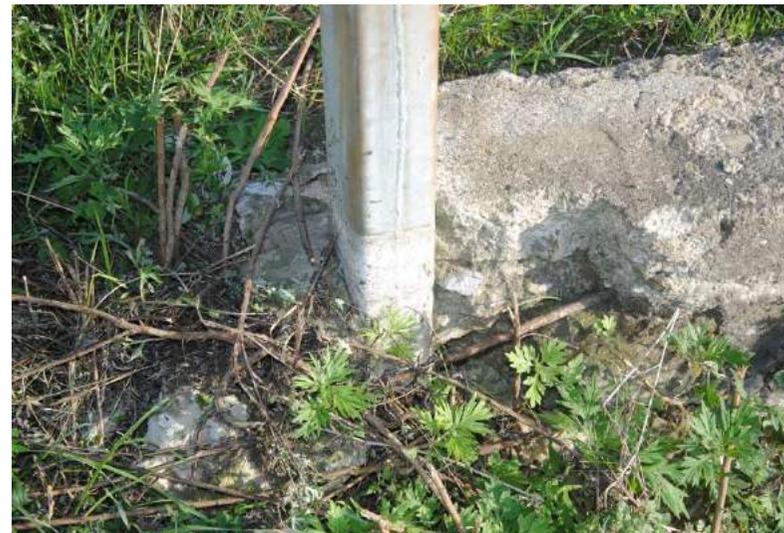
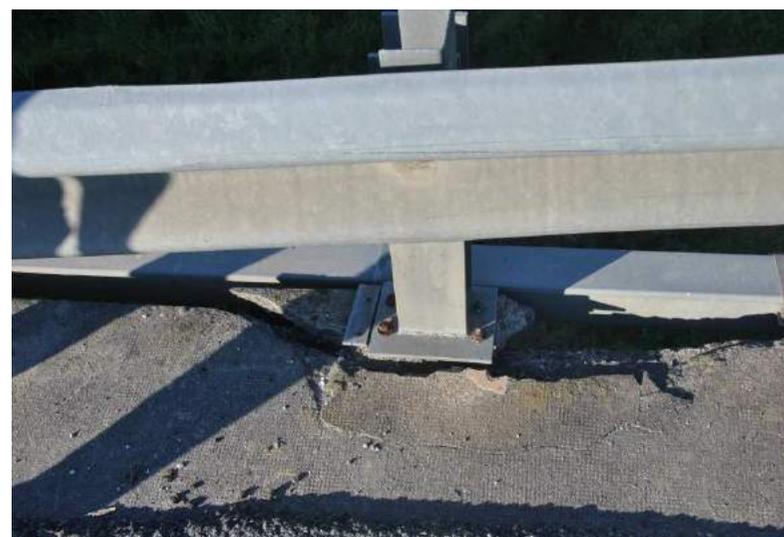
Si dovranno segnalare gli eventuali fenomeni di degrado che interessano tali elementi, quali distacchi di copriferro o distacchi degli elementi lapidei.

Il danneggiamento dei cordoli può essere dovuto alle tipiche cause di degrado del calcestruzzo e amplificato nel caso di cattiva progettazione o mal confezionamento del materiale.

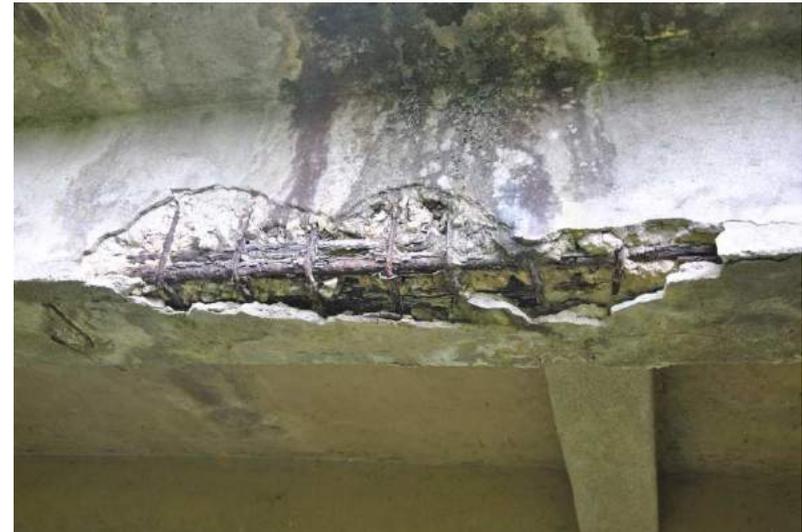
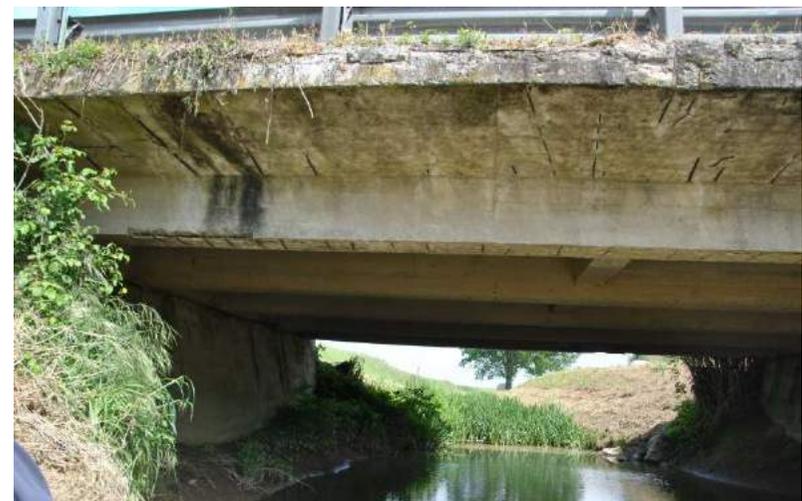
Convogliamento acque assente

Il difetto si riferisce alla mancanza di un adeguato sistema di convogliamento delle acque meteoriche che eviti il contatto dell'acqua con i materiali degli elementi strutturali.

Il passaggio dell'acqua può accelerare i fenomeni di degrado dei materiali degli elementi strutturali, favorendo la presenza di **macchie di umidità**, **dilavamento**, **distacchi di copriferro**, **armature ossidate**, ecc.

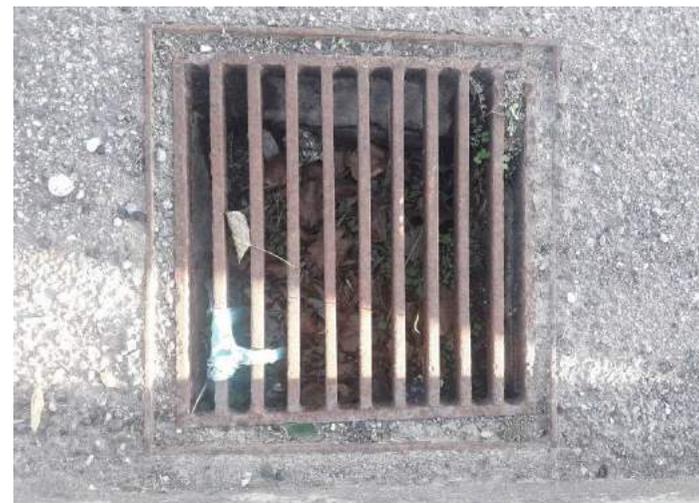
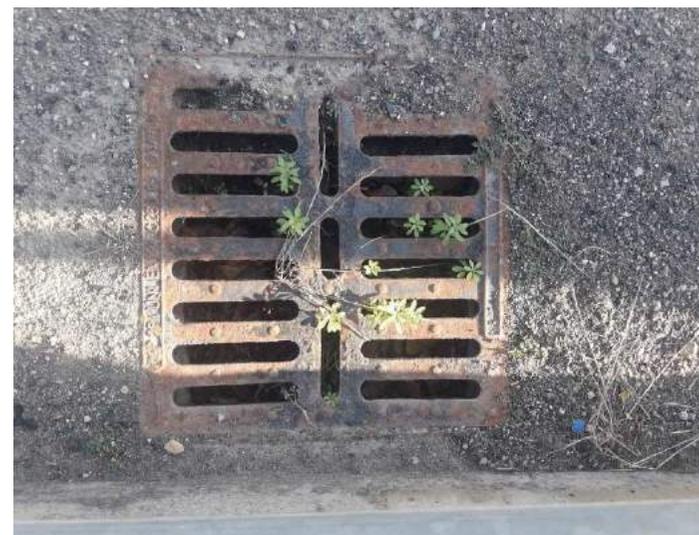
L'acqua non adeguatamente smaltita dai sistemi di scarico può provocare danni dovuti al ristagno e infiltrarsi fino a raggiungere l'intradosso della struttura, con evidenti segni sulle superfici degli elementi, quali **macchie di umidità** e **dilavamento**.

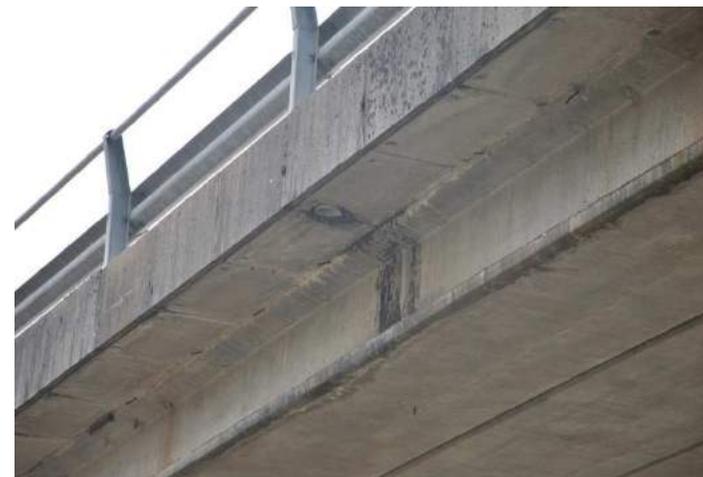
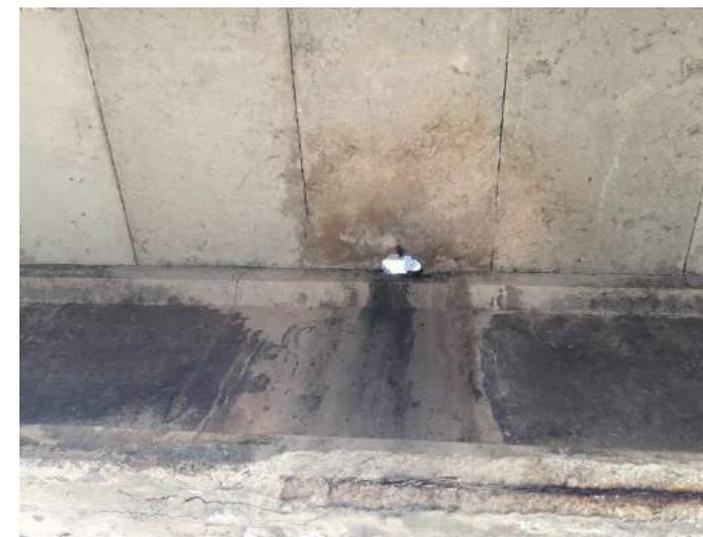
Scarichi corti

Il difetto è dovuto principalmente ad una non corretta progettazione o esecuzione del sistema di convogliamento.

In corrispondenza di scarichi corti che convogliano l'acqua direttamente sugli elementi strutturali sono frequenti i segni degli effetti dell'acqua sui materiali, quali **tracce di scolo, dilavamento**, fino a **distacchi di copriferro e ossidazione** delle armature.
