Ministero delle Infrastrutture e della Mobilità Sostenibili
Consiglio Superiore dei Lavori Pubblici

APPENDICI E ALLEGATI

Allegato C. Schede difettologiche

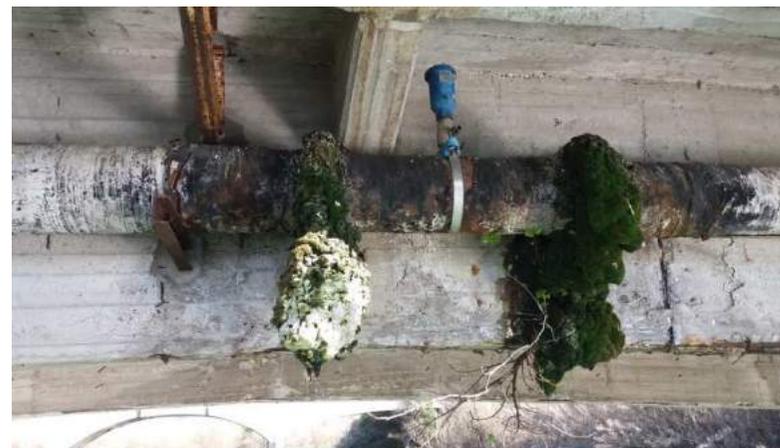
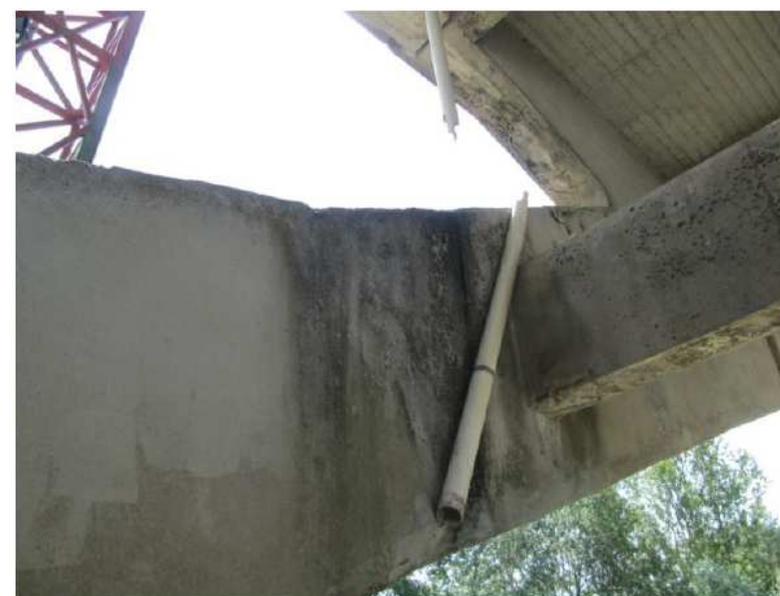
Il difetto è dovuto principalmente ad una non corretta progettazione o esecuzione del sistema di convogliamento, realizzato, ad esempio, con materiali non idonei. Spesso le rotture sono conseguenti alla corrosione dei materiali metallici con cui tali elementi sono costituiti.

In corrispondenza di scarichi danneggiati sono frequenti i segni degli effetti dell'acqua sui materiali, quali **tracce di scolo**, **dilavamento**, fino a **distacchi di copriferro** e **ossidazione** delle armature.

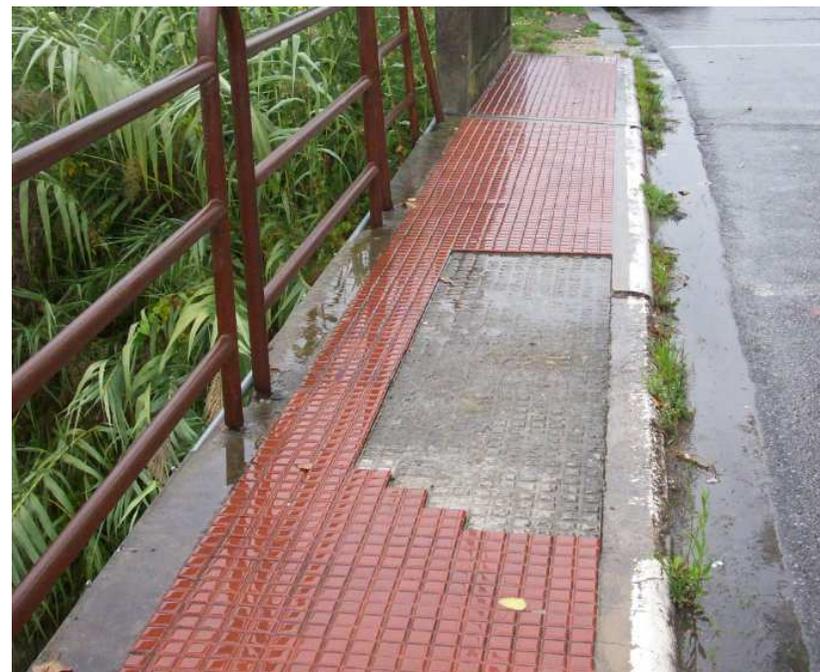
Marciapiedi

Il difetto comprende i possibili fenomeni di degrado relativi alla pavimentazione dei marciapiedi, eventualmente presenti ai bordi del ponte, che possono compromettere la sicurezza dei pedoni.

Il danneggiamento della pavimentazione può essere causato da azioni atmosferiche aggressive, inquinamento, vetustà, urti, ecc.

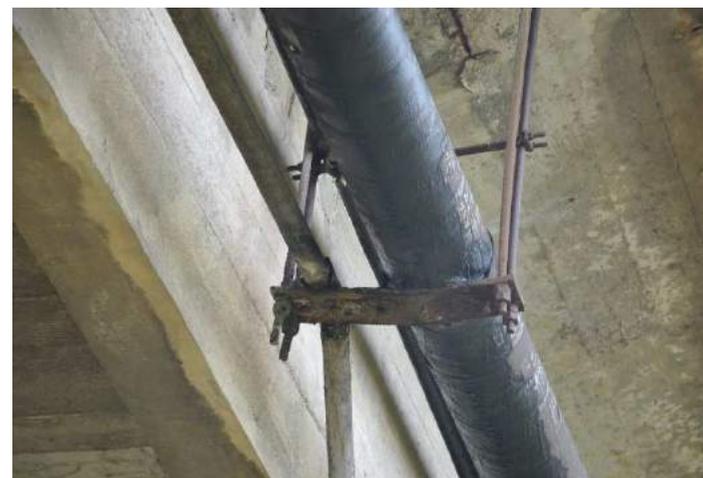
Il difetto si riferisce a sistemi di ancoraggio dei sottoservizi alle strutture del ponte non adeguati o danneggiati. Generalmente si riscontrano ancoraggi metallici corrosi o elementi a cui si ancorano i sottoservizi particolarmente degradati.

Il difetto è dovuto principalmente alla vetustà degli elementi, all'azione aggressiva degli agenti esterni, ad un'errata progettazione o esecuzione e a carenze di manutenzione.

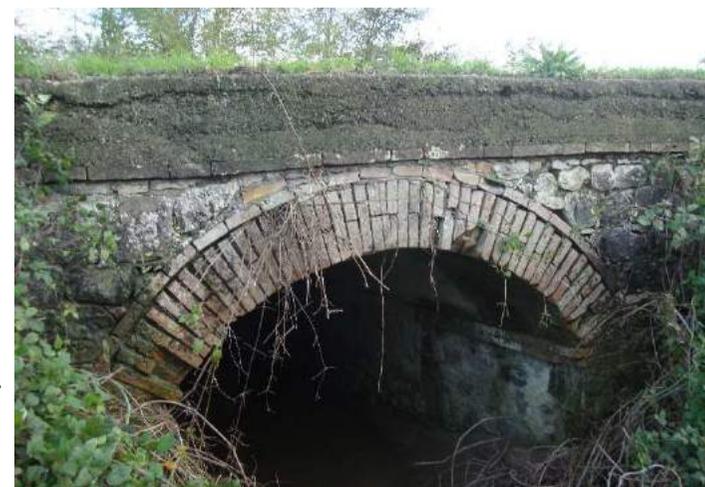
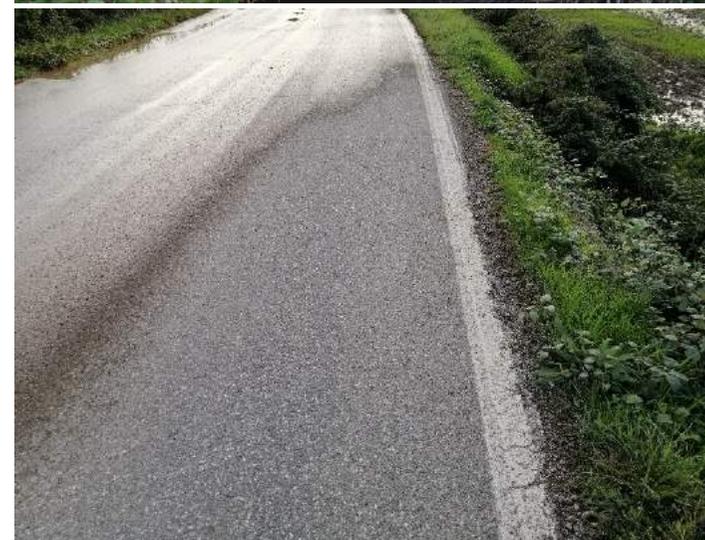
Guardiavia assenti

Il difetto si riferisce all'eventualità in cui i sistemi di ritenuta stradale risultino totalmente o parzialmente assenti, pregiudicando quindi la sicurezza del traffico veicolare e pedonale del ponte.

Qualora il difetto sia dovuto a danneggiamenti parziali, possibile la presenza contemporanea di **guardiavia danneggiati/ossidati/mal ancorati**.

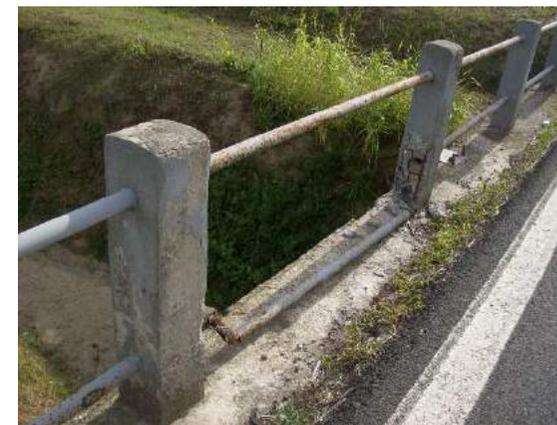
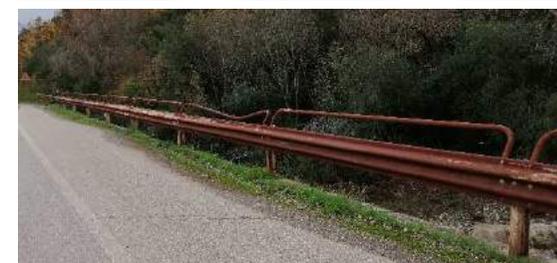
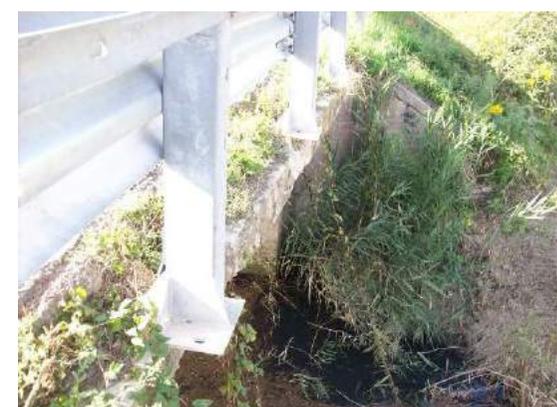
Guardiavia danneggiati/ossidati/male ancorati

Il difetto si riferisce alle situazioni in cui sono presenti danneggiamenti sugli elementi delle barriere di ritenuta stradale e/o parti di esse sono gravemente ossidate. Tale difetto indica inoltre i casi in cui le barriere, seppur in buone condizioni di conservazione, non sono ancorate in maniera opportuna e/o presentano elementi di ancoraggio danneggiati e/o gravemente ossidati, compromettendo in tal modo la sicurezza stradale.

Il danneggiamento delle barriere può esser dovuto ad urto di veicoli e/o ad una loro non corretta manutenzione. La costante esposizione delle barriere agli agenti atmosferici può favorire, inoltre, l'innescarsi di meccanismi di ossidazione, che, se non adeguatamente contrastati, potrebbero portare ad eventuali danneggiamenti. Le cause di condizioni di male ancoraggio delle barriere alla struttura possono risalire ad errori progettuali o, ancora una volta, ad urto di veicoli e/o ad una loro non corretta manutenzione.
